**Cm-2**

**MURO DE SOTANO Y CONTENCIÓN:  
PROCESO DE EJECUCIÓN**

FISURACIONES EN EL PROPIO ELEMENTO Y EN GENERAL

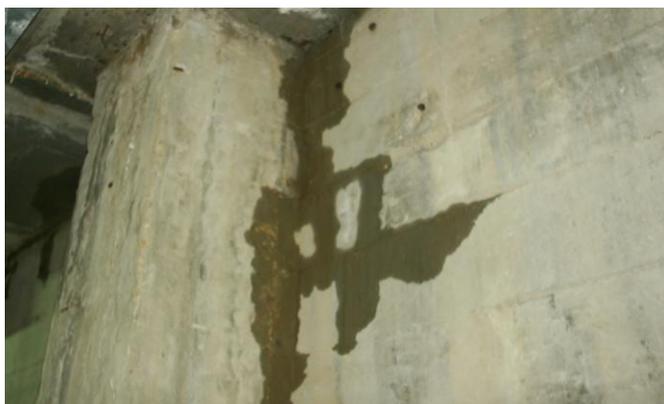
La problemática más habitual en los muros de contención, y en especial en los muros de sótano, es la aparición de humedades por filtración. El documento, "MUROS DE SÓTANO. Impermeabilización y drenaje" Cm-1, ya publicado, está dedicado a esta problemática.

Figura 4. Muro de sótano. Filtración

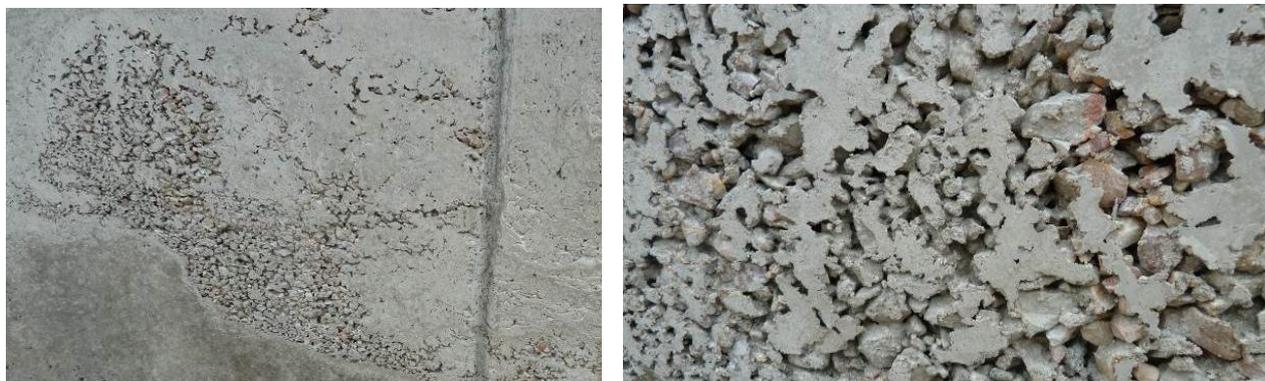
El vertido se ha segregado por presentar una granulometría con excesiva cantidad de árido grueso, por la falta de estanqueidad de los encofrados o por vibrados excesivos con la pérdida de lechada.

Figura 5. Nidos de grava en muros

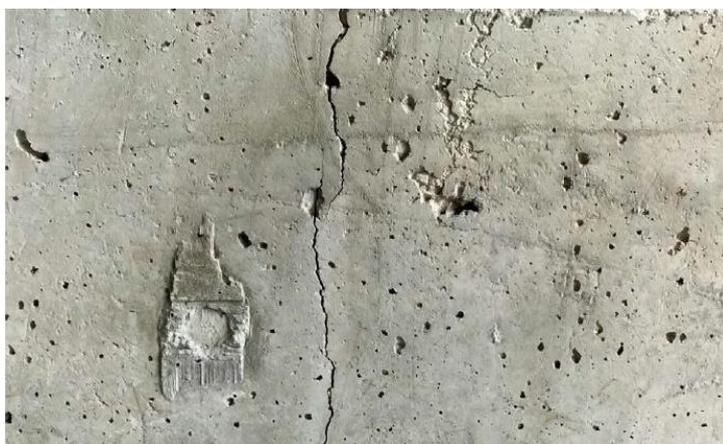
Las retracciones, ya sean hidráulicas o térmicas, producen una fisuración abierta desde la coronación cerrándose a medida que desciende por el muro. Generalmente, las de carácter hidráulico surgen durante el endurecimiento del hormigón. Cuanto mayor sea la relación agua/cemento mayor será la retracción hidráulica, ya que mayor será la cantidad de agua a evaporarse. Este efecto se ha incrementado ostensiblemente en los últimos años porque cada vez se utilizan hormigones más resistentes que liberan más calor durante su endurecimiento. Las retracciones térmicas por su parte se producen con la obra en servicio.

Las causas pueden estar motivadas, entre otras, por la omisión o insuficientes juntas de hormigonado, deficiente cuantía de armadura de retracción (horizontal), exceso de finos en la arena, acción del viento o el sol sobre la superficie del hormigón durante el inicio del fraguado (producen una desecación prematura), separación excesiva de juntas de dilatación o curados inadecuados.

Figura 6. Fisuración por retracción en alzado de muro

Al objeto de reducir la aparición de posibles fisuras por retracción se relacionan a continuación las siguientes recomendaciones:

- Adecuado control de la relación agua/cemento.
- Utilización de fluidificantes (máximo el 2% del peso del cemento), no sobrepasando el asiento del cono de Abrams los 9 cm.
- Evitar la utilización de acelerantes.
- Colocación de la armadura horizontal al exterior de la cara del muro.
- Disposición de dos barras de 16 mm de diámetro en la coronación del muro, bajo el apoyo del forjado.
- Evitar el desencofrado prematuro en tiempo caluroso (Al menos 2 días).
- Realizar un curado intenso.

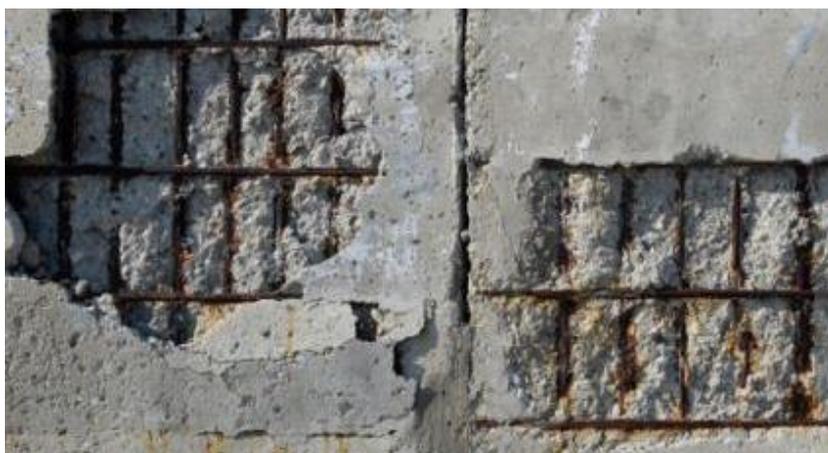
Si el acero no está adecuadamente protegido por el hormigón, al perder éste su capacidad pasivante por la carbonatación (pH menor de 9), se corroe y aumenta de volumen, fisurando e incluso desprendiendo el hormigón de recubrimiento de dichas armaduras. Este efecto se produce a lo largo de las armaduras y normalmente aparecerán dichas fisuras manchadas de óxido, siendo fácil de detectar.

Figura 7. Desprendimiento del recubrimiento de hormigón por corrosión de las armaduras

Esta patología puede evitarse con la utilización de:

- Hormigones compactos.
- La correcta ejecución de los recubrimientos de las armaduras.
- El adecuado contenido de cemento y relación agua-cemento.

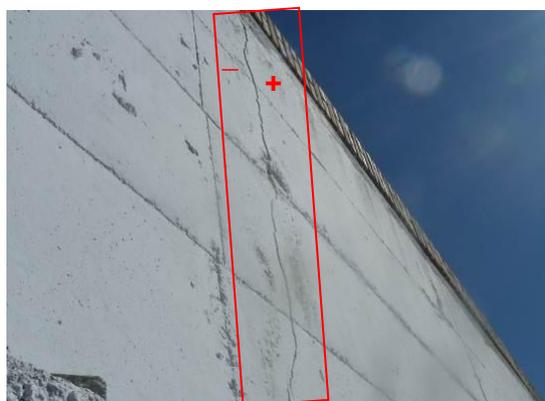
Cuando se calcula y arma un muro en ménsula y las tierras pierden su cohesión inicial en una zona del muro, se origina un empuje parcial que provoca una flexión horizontal. Si el muro no tiene la armadura suficiente aparecerá una fisura de tracción horizontal que es abierta por la parte superior y que se cierra a medida que desciende, similar a las causadas por la retracción. Como causas principales se encuentra el aumento de los empujes o la deficiente armadura horizontal en la cara interior del muro.

Figura 8. Fisura por flexión parcial en muro

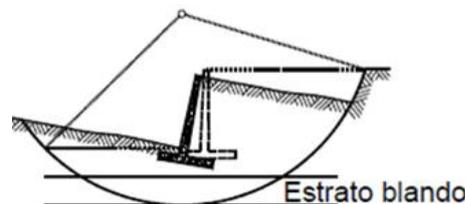
Deslizamiento de la base del muro: se produce si la dimensión de la puntera es insuficiente y la cimentación no se encuentra arriostrada, el empuje de las tierras origina un desplazamiento de la base del muro hacia el interior.

Deslizamiento profundo: se produce cuando debajo de la cimentación existe un estrato o nivel del suelo muy blando, de tal forma que al girar la cimentación hace que bascule el muro hacia dicho estrato.

Figura 9. Deslizamiento de muro

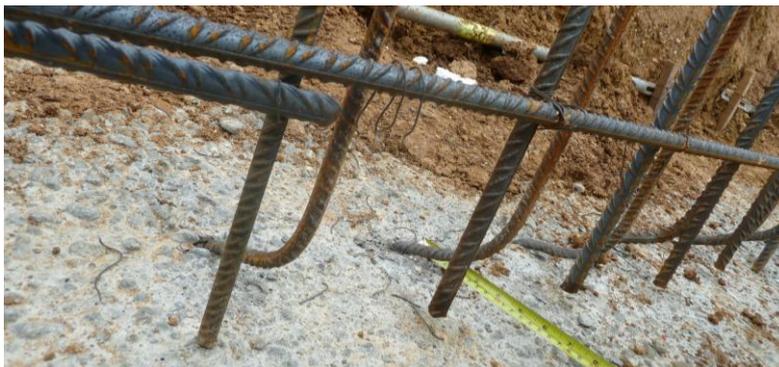
Figura 10. Grifado de las armaduras en espera del muro

En el caso de que las esperas no cumplan con el recubrimiento mínimo se podrá realizar el grifado de las armaduras, siempre que el desplazamiento no supere cuatro veces el diámetro de la barra de espera, y se dispongan de estribos adicionales.

Si el desplazamiento entre barras es superior al indicado o las esperas se encuentra fuera del límite del espesor del muro, se procederá al corte de las armaduras y a la apertura de taladros en la alineación correcta, la aplicación de resinas previa limpieza con aire comprimido o soplado con bombín, evitando la utilización del agua para la limpieza del taladro, introduciendo posteriormente las armaduras en dichos taladros, asegurándose una adecuada mezcla y relleno del taladro.
