Cs-1

UNIDAD CONSTRUCTIVA

CIMENTACIONES SUPERFICIALES:
ZAPATAS

FISURACIONES, GRIETAS, GIROS, DESPLOMES, DESNIVELES Y DEFORMACIONES

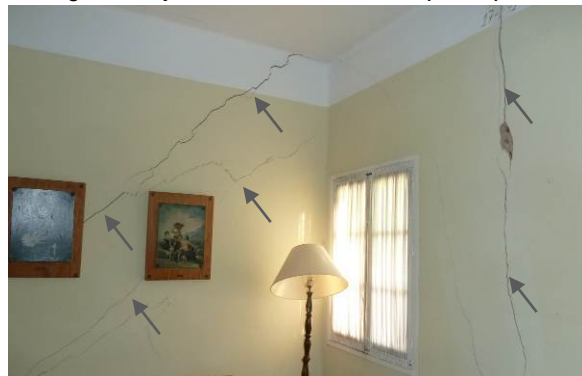
Las tensiones transmitidas por las cimentaciones dan lugar a deformaciones del terreno que se traducen en asientos, desplazamientos horizontales y giros de la estructura que, si resultan excesivos, podrán originar una pérdida de la funcionalidad, producir fisuraciones, agrietamientos, u otros daños (véase fig. 2, 5, 6 y 7).

Figura 2: Lesiones por asientos de la cimentación

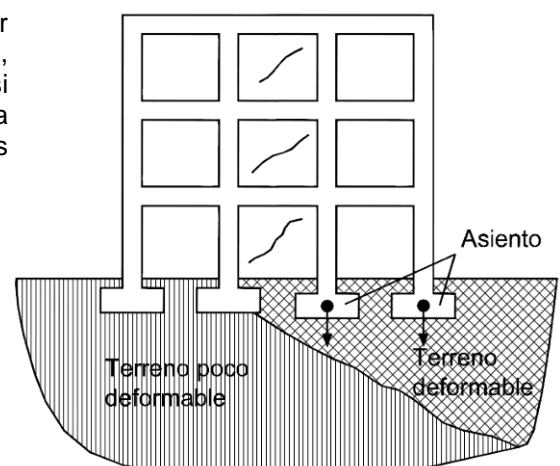
Figura 3: Asientos diferenciales.
Fisuras en paramentos verticales

Los **asientos diferenciales**, se refiere a un fenómeno de hundimiento o desplazamiento no uniforme de las zapatas de cimentación de una edificación, se manifiestan cuando en unas se producen más asientos que en otras, lo que puede generar problemas no solo estéticos, al aparecer los daños (fisuras y grietas, desplomes, giros y deformaciones excesivas), sino repercutir en la funcionalidad del inmueble, incluso en algunos casos, verse amenazada la integridad estructural del edificio.

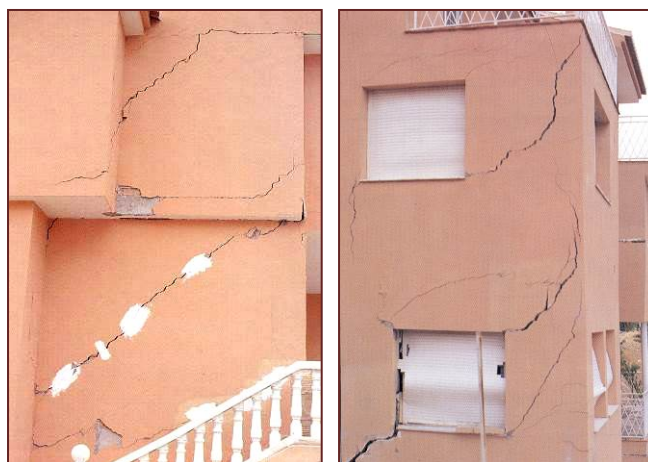
- Derivados del proyecto podremos tener patologías que se deben a la falta de idoneidad de los materiales, ensayos de reconocimiento insuficientes, falta de definición de los materiales de relleno, falta de definición de los valores de compactación, etc.
- Derivados de la puesta en obra: podremos tener patologías que se deben a la disposición de materiales no adecuados, errores en la compactación de los rellenos, errores en la instalación de la red de saneamiento (fugas), etc.

Figura 4: Cimentación en relleno. Asientos: Fisuras/grietas

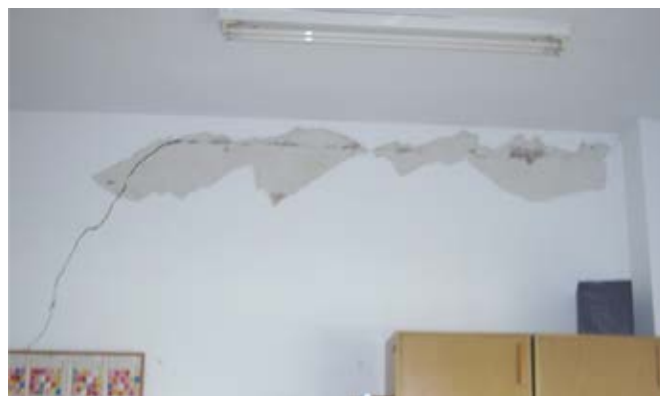
La principal característica de los suelos arcillosos expansivos es la de producir movimientos como consecuencia de hinchamientos y retracciones del subsuelo sobre el cual apoya la cimentación, debidos a cambios de humedad en el suelo y que provocan en la mayoría de los casos daños estructurales importantes.

Figura 5: Cimentación en arcillas expansivas. Fisuras/grietas

La cimentación sobre arcillas expansivas es posible siempre y cuando se disponga de un completo estudio geotécnico, que permita al redactor del proyecto tomar las medidas adecuadas para cada situación y prever los sistemas necesarios para evitar o minimizar cualquier cambio de humedad en el terreno. Todo ello claro está, debe complementarse con la correcta ejecución y por supuesto con un mantenimiento adecuado.

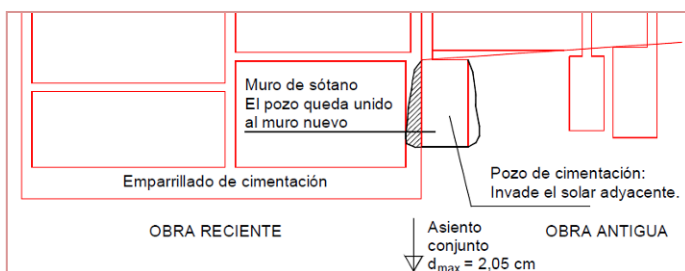
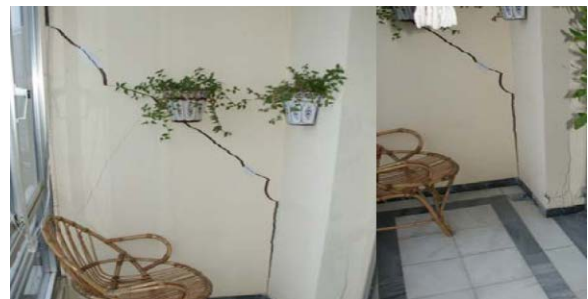
- **Cargas adyacentes:** alteración general producida por construcción en las inmediaciones.

Figura 6: Invasión de cimentaciones próximas. Fisuras y/o grietas

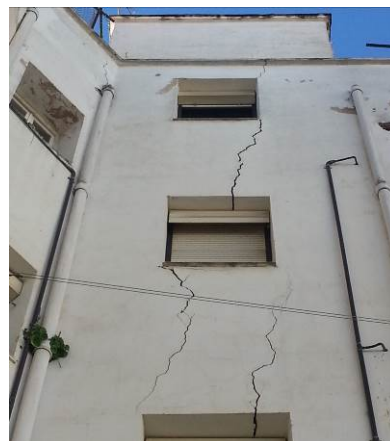
Como consecuencia del asiento diferencial, en general, se produce una **fisura y/o grieta inclinada**. Lo normal es que la fábrica se agriete en el sentido de su mayor resistencia, esto es en el sentido de la isostática de compresión, generando esa fisuración y/p grieta inclinada descendiendo hacia la zona de terreno menos deformable, o lo que es lo mismo, ascendiendo en dirección a la zona donde se produce el asiento de cimentación.

Figura 7: Fisuraciones por asentos de la cimentación

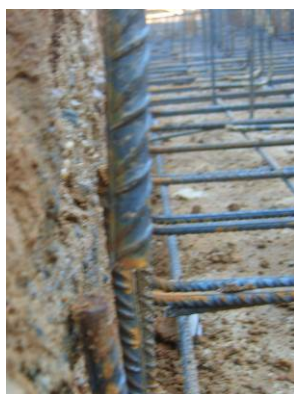
Figura 8: Inadecuado recubrimiento lateral de las armaduras con el terreno (Mínimo 7 cm).

Hay que tener presente que un recubrimiento insuficiente puede ser la causa de entrada de agentes agresivos que corroen la armadura produciendo una pérdida progresiva de sección y la consiguiente reducción de la seguridad.

El recubrimiento lateral de las puntas de las barras no será inferior a 70 mm.
