**Cs-1**

**CIMENTACIONES SUPERFICIALES:  
ZAPATAS**

FISURAS EN GENERAL (CERRAM/TABIQ Y/O SOLAD)

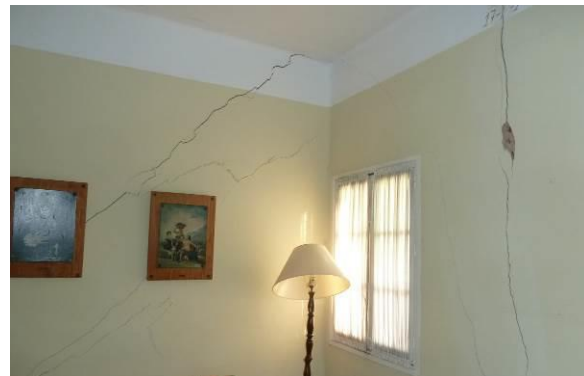
Figura 2: Lesiones por asientos de la cimentación

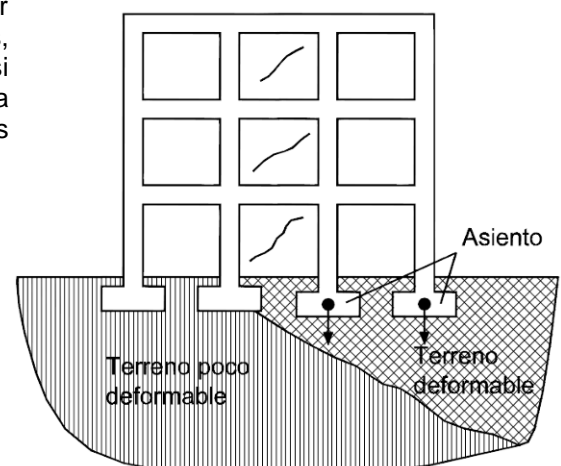
Figura 3: Asientos diferenciales. Fisuras

Cuando todos los puntos de la cimentación ceden igual, se trata de un asiento uniforme y en principio podría no revestir peligro si no es de consideración. Sin embargo, puede darse el caso de que el asiento sea de importancia y poner en peligro la seguridad estructural del edificio. Otra variante más peligrosa, son los **asientos diferenciales**, que se manifiestan cuando en una zona se producen más asientos que en otras. Otro tipo de asientos diferenciales se manifiestan, cuando por la diversidad de las características del terreno sólo unas zonas tienen asientos, mientras que otras no los sufren. En este caso hablamos además de asientos puntuales.

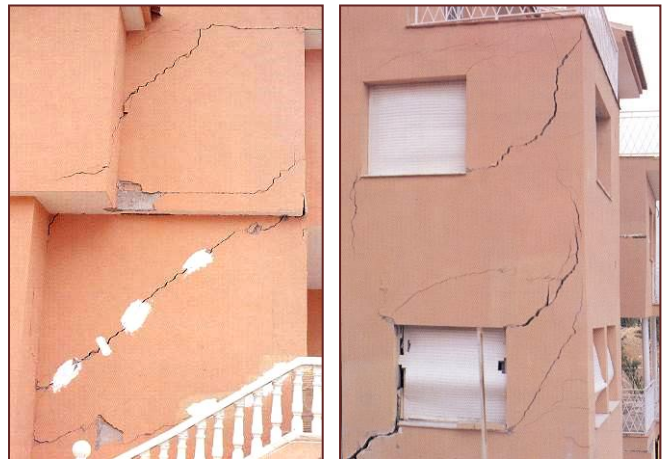
- Derivados del proyecto podremos tener patologías que se deben a la falta de idoneidad de los materiales, ensayos de reconocimiento insuficientes, falta de definición de los materiales de relleno, falta de definición de los valores de compactación, etc.
- Derivados de la puesta en obra: podremos tener patologías que se deben a la disposición de materiales no adecuados, errores en la compactación de los rellenos, errores en la instalación de la red de saneamiento (fugas), etc.

Figura 4: Cimentación en relleno. Asientos: Fisuras/grietas

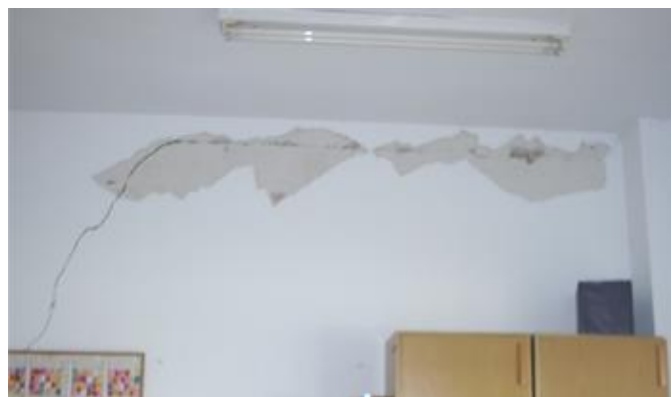
La principal característica de los suelos arcillosos expansivos es la de producir movimientos como consecuencia de hinchamientos y retracciones del subsuelo sobre el cual apoya la cimentación, debidos a cambios de humedad en el suelo y que provocan en la mayoría de los casos daños estructurales importantes.

Figura 5: Cimentación en arcillas expansivas. Fisuras/grietas

La cimentación sobre arcillas expansivas es posible siempre y cuando se disponga de un completo estudio geotécnico, que permita al redactor del proyecto tomar las medidas adecuadas para cada situación y prever los sistemas necesarios para evitar o minimizar cualquier cambio de humedad en el terreno. Todo ello claro está, debe complementarse con la correcta ejecución y por supuesto con un mantenimiento adecuado.

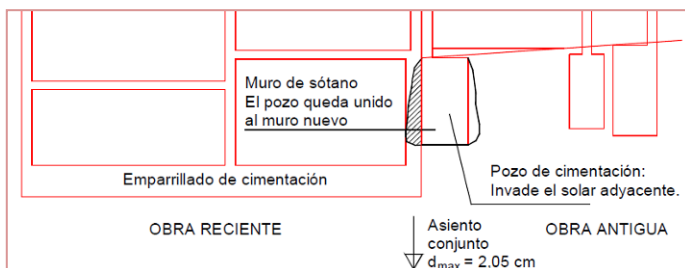
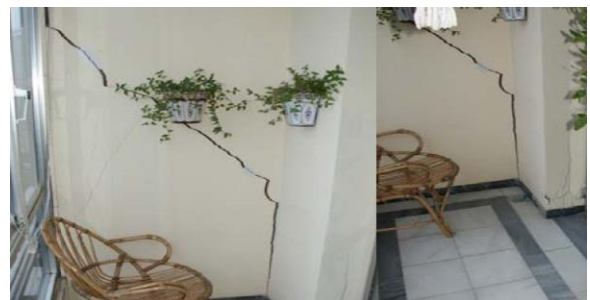
- *Cargas adyacentes*: alteración general producida por construcción en las inmediaciones.

Figura 6: Invasión de cimentaciones próximas. Fisuras y/o grietas

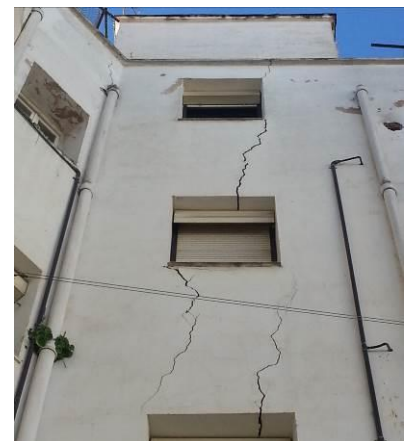
Se produce una **fisura y/o grieta inclinada**. Lo normal es que la fábrica se agriete en el sentido de su mayor resistencia, esto es en el sentido de la isostática de compresión. Por tanto, una grieta de asiento diferencial será inclinada descendiendo hacia la zona de terreno menos deformable..

Figura 7: Fisuraciones por asentos de la cimentación

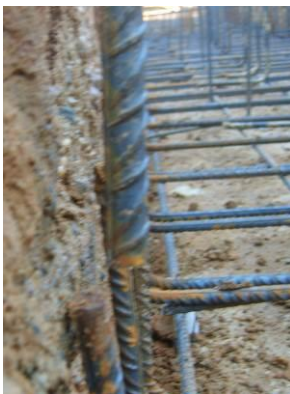
Figura 8: Inadecuado recubrimiento lateral de las armaduras con el terreno (Mínimo 7 cm).

Hay que tener presente que un recubrimiento insuficiente puede ser la causa de entrada de agentes agresivos que corroen la armadura produciendo una pérdida progresiva de sección y la consiguiente reducción de la seguridad.

El recubrimiento lateral de las puntas de las barras no será inferior a 70 mm.

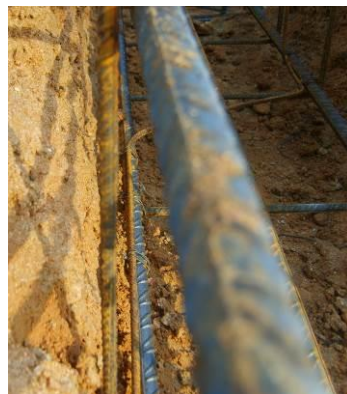
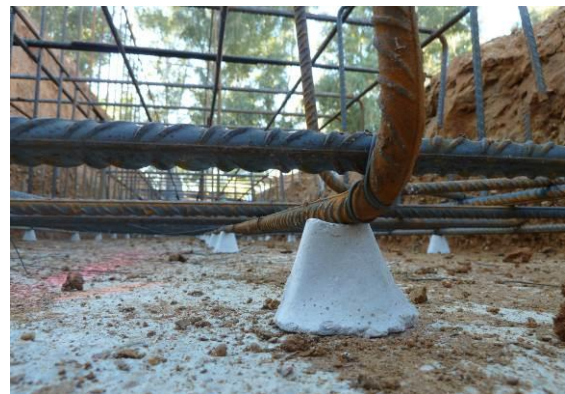
Figura 9: Recubrimiento de las armaduras. Colocación separadores

Los recubrimientos nominales indicados en 37.2.4 de la EHE-08, deberán garantizarse mediante la disposición de los correspondientes elementos -separadores o calzos- colocados en obra, debiéndose disponer de acuerdo con las prescripciones de la tabla 69.8.2 de la EHE-08.

En el caso de piezas hormigonadas contra el terreno, el recubrimiento mínimo será de 70 mm salvo que se haya preparado el terreno y dispuesto de solera de asiento que podrá ser de 40 mm.
