**CASO PRÁCTICO 2 ACCESIBILIDAD****Adecuación de Accesos Exteriores. Rampas 2****A 01.02****01 /03****CRITERIOS DE DISEÑO.** Barandillas y Pasamanos**SUA**

## CASO PRÁCTICO 2 ACCESIBILIDAD

Adecuación de Accesos  
Exteriores. Rampas 2

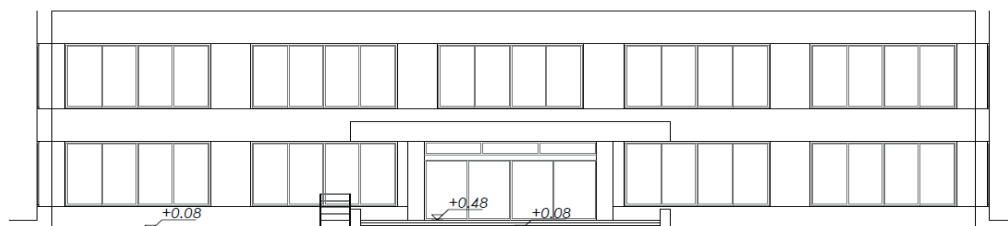
ALZADO. Solución Adoptada

Todo ello con el establecimiento de unos nuevos niveles con pendientes adaptadas en toda la superficie de la plaza, eliminándose cualquier tipo de desnivel y obstáculo sin perder de referencia siempre la perfecta identificación del acceso (puerta). Los solados ejecutados en granito aserrado para configurar la entrada principal y el hormigón desactivado en los laterales permitieron a su vez una **diferenciación tanto cromática como táctil**, cumpliéndose a su vez el requerimiento de resbaladizidad.

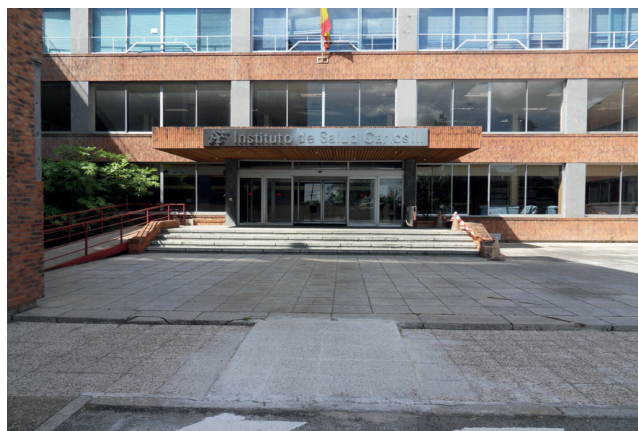
Foto 1. Estado Inicial Acceso Principal. Rampa y Escaleras. Fuente: ISC III

- demoliciones masivas, tanto de rampas, pretilas y escaleras (1-2-3-4).
- nuevos solados con la realización de paños a modo de pendientes.
- nuevo saneamiento para la recogida de agua en la superficie.

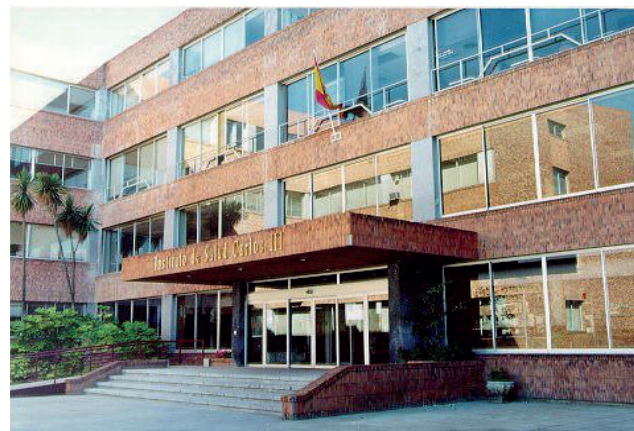
Foto 2. Perspectiva General. Estado original. Fuente: ISC III

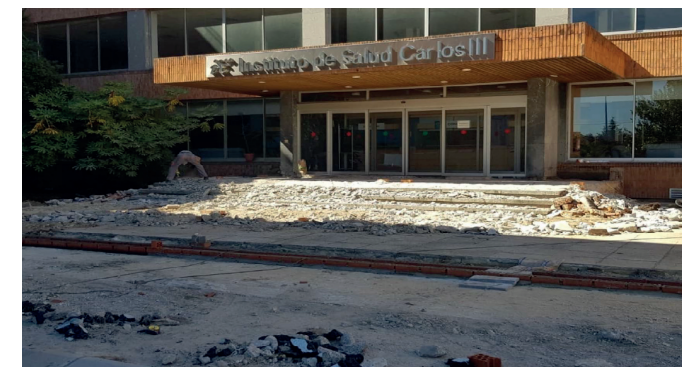
Foto 3. Demoliciones y eliminación de desniveles. Fuente: Cocirsa s.l.

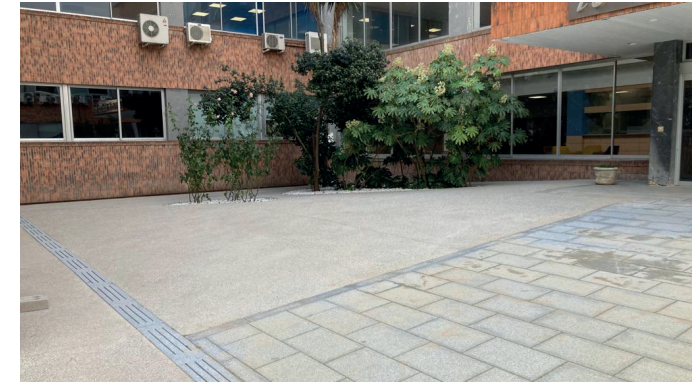
Foto 4. Diferenciación de solados. Estado Final.

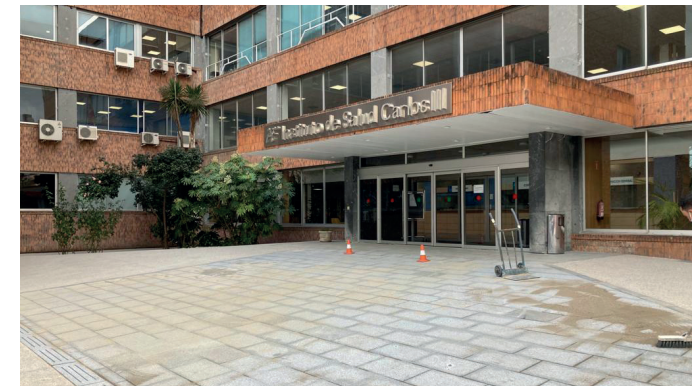
Foto 6. Entrada. Estado Final.
