Eh-5

FORJADOS UNIDIRECCIONALES CON VIGUETAS/NERVIOS DE HORMIGÓN Y ENTREVIGADO. PARTE I

FISURACIONES EN EL PROPIO ELEMENTO, EN PARTICIONES Y EN REVESTIMIENTOS.

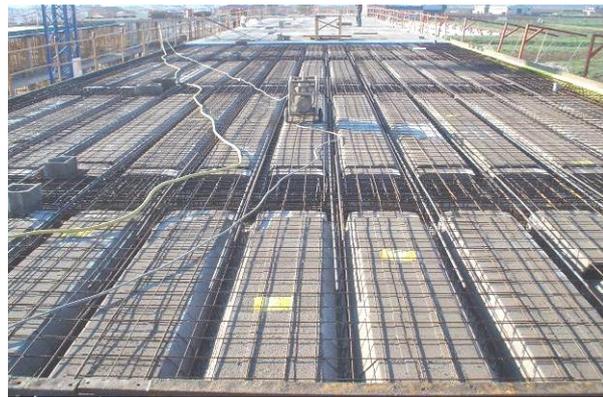
Fig. 1: Vista general forjado unidireccional

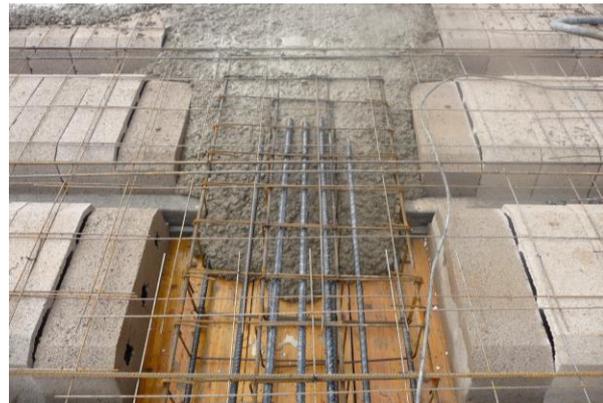
Fig. 2: Hormigonado forjado unidireccional

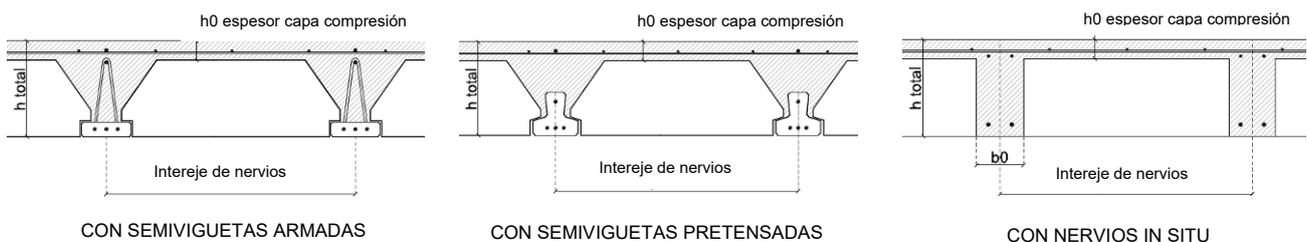
Fig. 3: Secciones tipo de forjados unidireccionales

- **Forjados con semiviguetas:** pueden ser armadas o pretensadas. Es necesario el apuntalamiento durante la ejecución del forjado y el endurecimiento del hormigón.
- **Forjados con viguetas autorresistentes:** aquellos que utilizan elementos prefabricados con armaduras pretensadas y que no suelen necesitar apuntalamiento mientras se construye.
- **Forjados nervados in situ:** aquellos cuyos nervios son armados y hormigonados totalmente en obra.

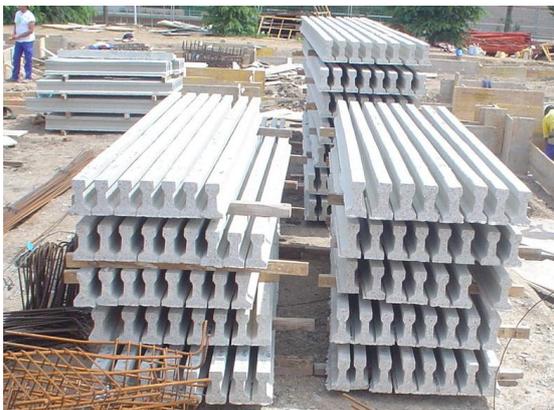
Fig. 4. Acopio de viguetas sin identificación

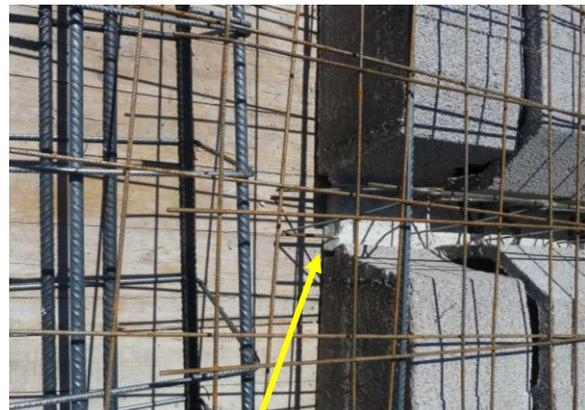
Fig.5. Deficiente longitud de vigueta, sin conexión a la viga

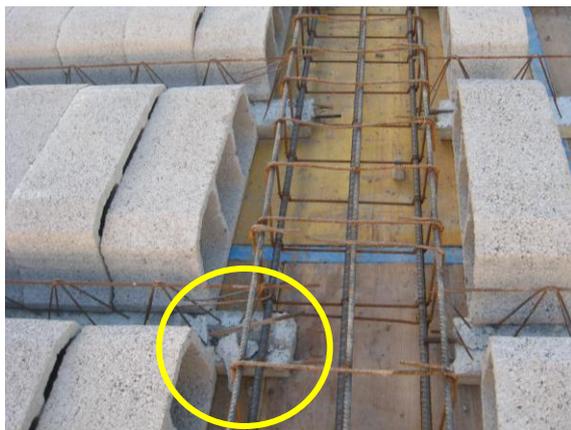
Fig. 6. Montaje de viguetas bajo el armado inferior de la viga. INCORRECTO

- Defectos en el encuentro entre las viguetas y las vigas, ausencia de macizados (al menos 10 cm) de dicha zona, bovedillas ciegas para evitar el paso del hormigón en el interior de las bovedillas con la consiguiente sobrecarga.

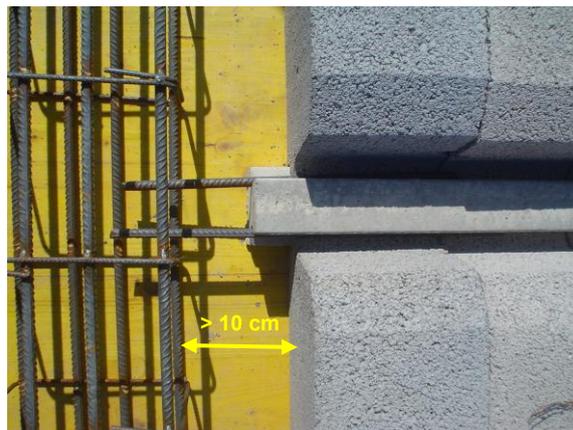
Fig. 7. Espacio para macizado entre viga-bovedilla y cegado lateral de bovedillas. CORRECTO

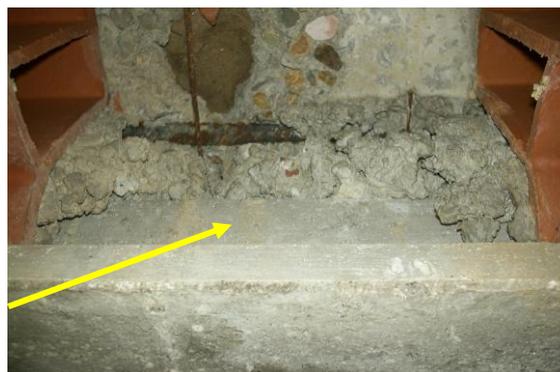
Fig. 8. Deficiente vertido y compactado del hormigón entre vigueta y bovedilla

- Errores en el armado, fallos en empalmes o anclajes, excesiva concentración de armaduras que obstaculice el paso del hormigón, quedando los elementos sin hormigonar adecuadamente, reduciendo la capacidad a compresión del forjado.

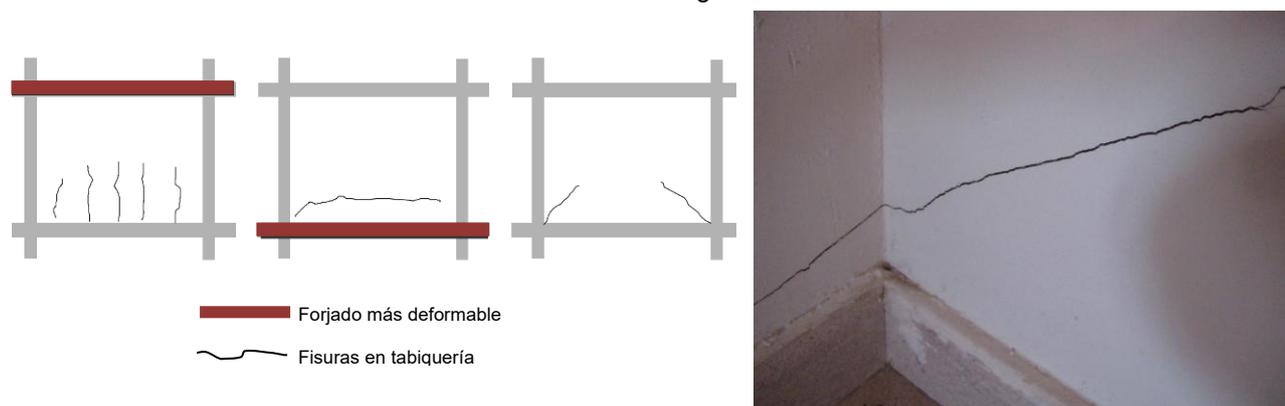
Fig. 9. Lesiones en tabiquería por deformaciones excesivas de forjados

Generalmente, aparecen fisuras en tabiquería y/o cerramientos, que no implica inseguridad de la edificación, tan solo una incompatibilidad de deformación con los forjados, presentando problemas estéticos que puede ocasionar molestias a los usuarios. Aunque puede darse el caso de que sean síntomas de un bajo nivel de seguridad si se han debido a secciones insuficientes o cargas excesivas.

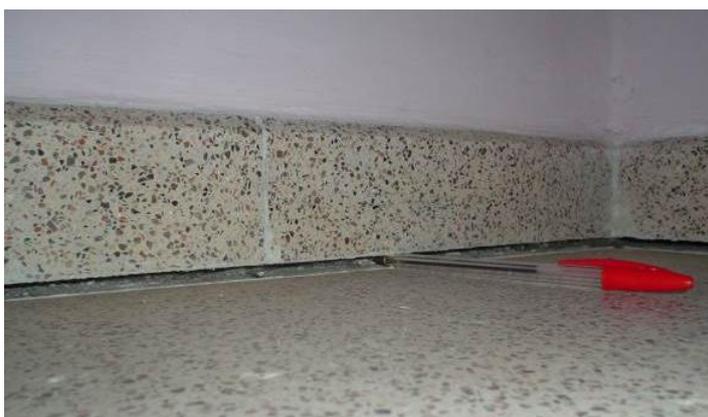
Fig. 10. Separación tabique-solado por deformaciones diferenciales o excesivas de forjado

Si la tabiquería se encuentra trabada o retacada en los encuentros con los paramentos perpendiculares a éstos y/o al forjado superior, en vez de producirse la rotura del tabique, puede ocurrir que el tabique se quede suspendido provocando su separación del forjado inferior (piso en el que se apoyaba) como se aprecia en la Fig. 10. Estos movimientos pueden originar incluso el desprendimiento de las piezas del rodapié.

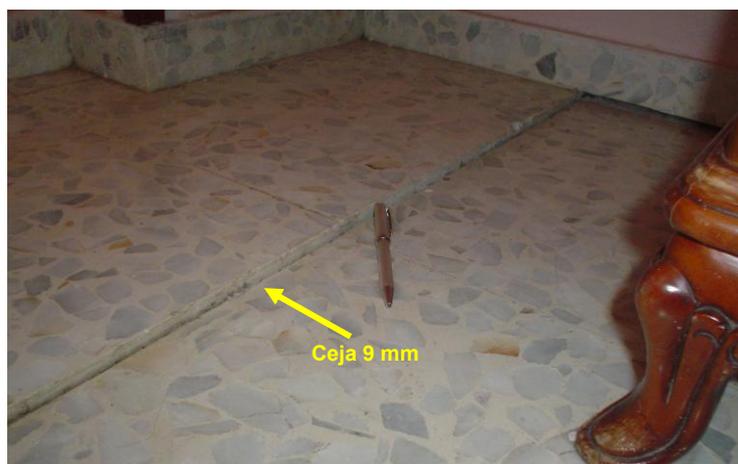
Fig. 11. Lesiones en solado por deformaciones diferenciales o excesivas de forjados

También puede ocasionar fisuración en las baldosas del pavimento y marcado de juntas. En principio aparece el marcado de juntas, salvo que el mortero de la junta sea más resistente que las baldosas por lo que las fisuras pueden aparecer en las propias baldosas. También puede producirse el levante del pavimento quedando las baldosas sueltas, principalmente a baldosas cerámicas debido a su menor espesor.

Las fisuras producidas en el pavimento por deformaciones diferenciales siguen la dirección de las viguetas, mientras que si las fisuras siguen la dirección perpendicular a las mismas pueden ser debidas a deformaciones excesivas del forjado.

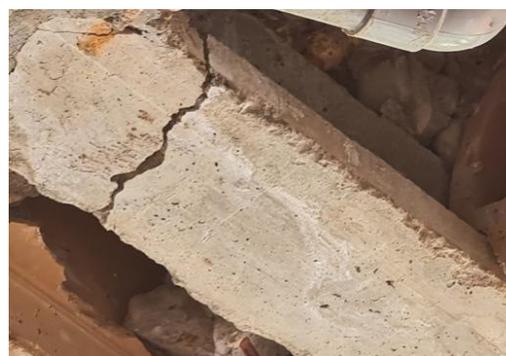
Fig. 12. Fisuración en viga por flexión y/o deformación excesiva

Las fisuras en las viguetas y/o viguetas, por flexión y/o deformaciones excesivas, suelen aparecer en la zona central del elemento y cortan transversalmente la cara inferior de las mismas. Generalmente se producen por un deficiente cálculo y/o diseño, exceso de carga, y en ocasiones, por un incorrecto montaje de las sopandas que obliga a las viguetas a sobreesfuerzos en la fase del hormigonado.

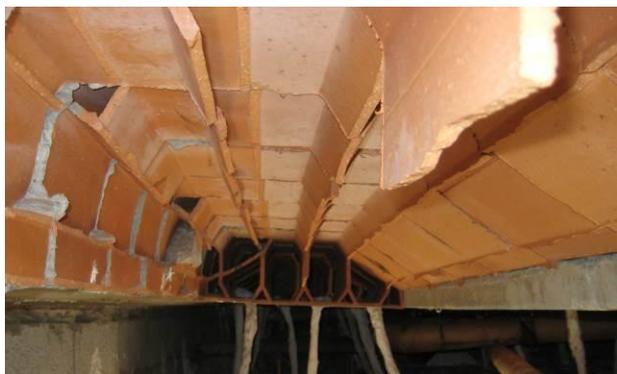
Fig. 13. Rotura y desprendimiento de bovedillas cerámica por expansión de humedad

Uno de los problemas que presentan las bovedillas es cuando sufren expansión por humedad, con aumento de volumen originando una rigidez torsional que conlleva la caída de los fondos de éstas (Fig. 13).

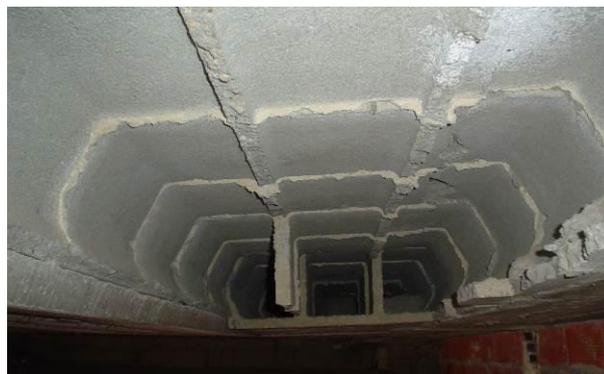
Fig. 14. Rotura y desprendimiento de bovedillas de hormigón por deformaciones diferenciales

Igualmente se producen fisuraciones y/o la caída de bovedillas por deformaciones diferenciales en zonas donde existen piezas adyacentes con distinta rigidez por proximidad a zunchos, cambio de luces de forjado, fábricas de ladrillo, la diferencia de flechas provoca la rotura y/o desprendimiento de las bovedillas (Fig. 14).

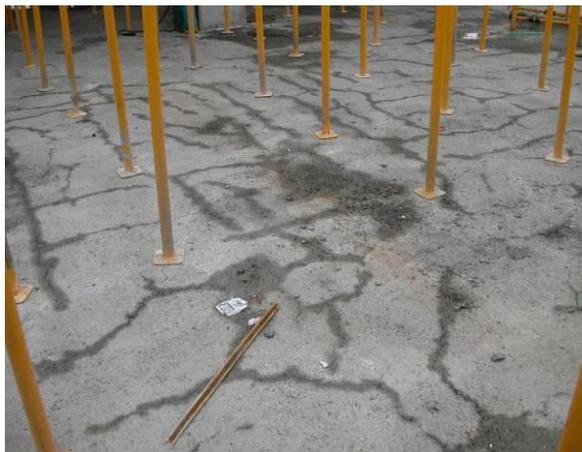
Fig. 15. Fisuración por retracción hidráulica

Las fisuras por retracción hidráulica se producen en el proceso de secado del hormigón al perder la pasta de cemento de toda la masa y no solo la superficial. Los factores que inciden son, entre otros: la pérdida de agua por evaporación, curados inadecuados, viento y soleamiento, excesiva relación agua/cemento, etc.

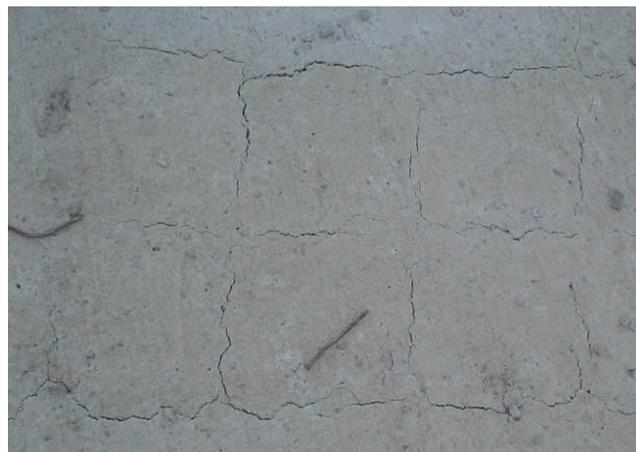
Fig. 16. Fisuración por asiento plástico

Las fisuras por asiento plástico se producen al descender por gravedad el hormigón y verse impedido en este movimiento por las armaduras, siendo la principal causa la excesiva relación agua/cemento, por lo que se ha de cuidar la consistencia y los cuidados en el vertido y curado del hormigón.

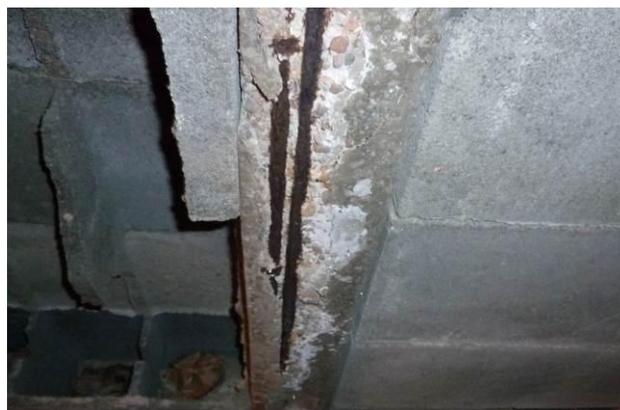
Fig. 17. Desprendimiento del hormigón de vigueta por corrosión de armaduras

Se manifiesta con manchas de óxido a lo largo de las barras de la vigueta, y a medida que aumenta de volumen la armadura corroída se va fisurando el hormigón en contacto con las barras. La rotura de la vigueta se acaba produciendo por la falta de sección o por la pérdida de adherencia cuando falta el recubrimiento.

Esta patología puede evitarse con la utilización de hormigones compactos, correcta ejecución de los recubrimientos de las armaduras, un adecuado contenido de cemento y relación agua-cemento. Siendo las principales causas el ambiente agresivo, especialmente en zonas marítimas, forjados situados en zonas sin ventilación como bodegas, depósitos, etc.

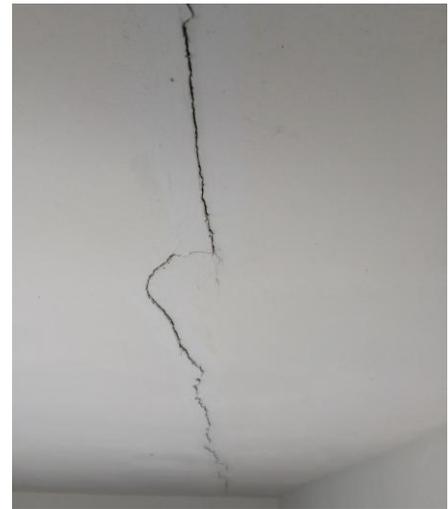
Fig. 18. Fisuración en cara inferior de forjado por cambio de rigidez de viguetas

Cuando las viguetas tienen cambios bruscos de rigidez, al ser de luces diferentes, podrían aparecer fisuras cerradas en distintos planos, a lo largo de toda la vigueta, sin llegar a los apoyos.

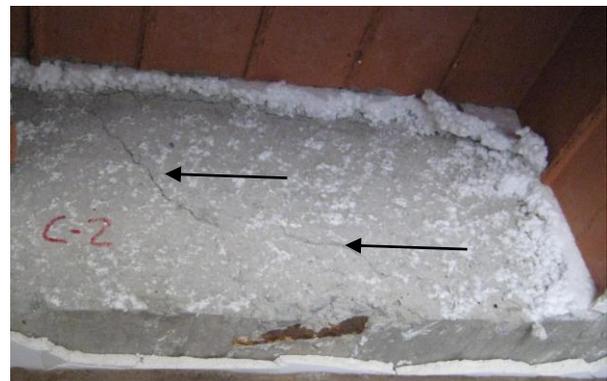
Fig. 19. Fisuración en viga por esfuerzo cortante

Suele aparecer, previamente a la rotura del elemento, una fisura cercana al extremo de la base de la viga y vigas transversalmente a las a la misma, que asciende en diagonal a 45°, hasta alcanzar la parte superior de ésta.
