Eh-7

FORJADO UNIDIRECCIONAL, CON VIGUETAS AUTORRESISTENTES DE HORMIGÓN Y ENTREVIGADO, EN FORMACIÓN DE CÁMARA SANITARIA

FISURACIONES EN EL PROPIO ELEMENTO, EN PARTICIONES Y EN REVESTIMIENTOS

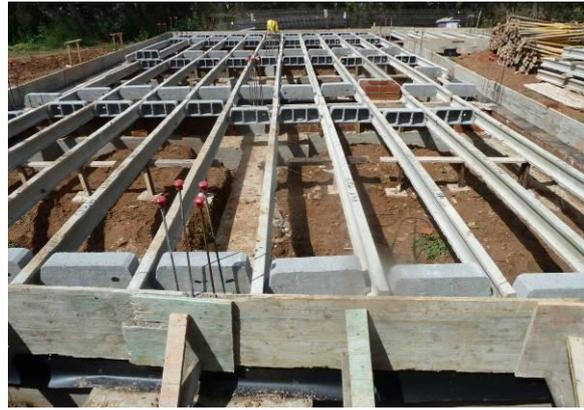
Fig. 1: Vista general montaje viguetas forjado sanitario

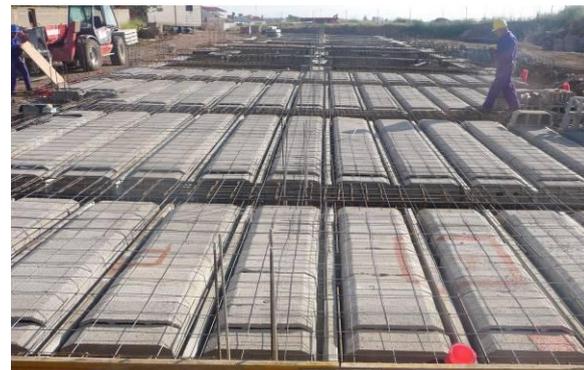
Fig. 2: Vista general forjado sanitario

Los forjados para formación de cámara sanitaria, también denominados “sanitarios” o “antihumedad”, se suele ejecutar, generalmente, con viguetas prefabricadas pretensadas (doble T), siendo autoportantes para luces del orden de hasta 5 m, ya que al estar dispuestas a poca distancia del terreno, dificulta el uso del encofrado o apuntalado. Para luces mayores se suele optar por la colocación de doble viguetas.

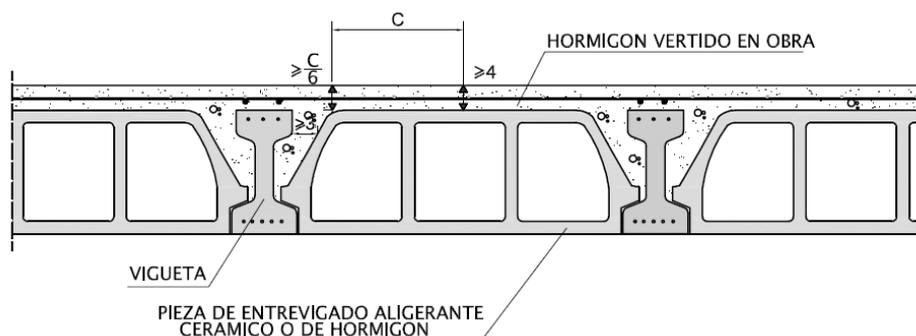
Fig. 3: Sección tipo de forjado sanitario con viguetas pretensadas doble T

En este tipo de forjados es importante cumplir las condiciones de la separación entre la cara lateral del ala superior y la pieza de entrevigado (≥ 3 cm), así como la caída de los hombros de las piezas de entrevigado ($\geq c/6$ cm).

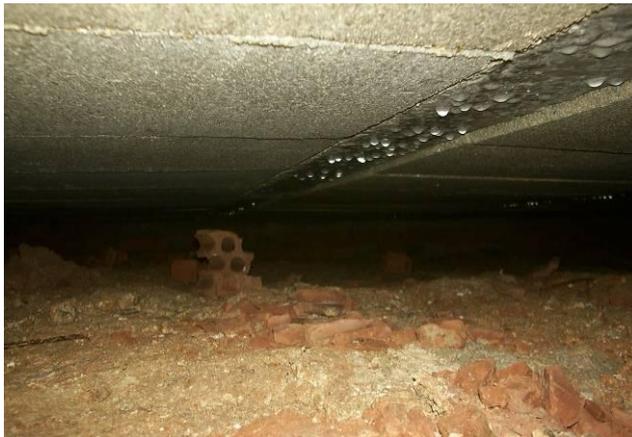
Fig. 4. Ausencia ventilación cámara sanitaria. Condensaciones

La principal causa de este tipo de lesión en los forjados sanitarios suele ser la ausencia o deficiente ventilación de la cámara bajo el forjado, ocasionando un ambiente extremadamente húmedo, que en ocasiones se ve agudizado por las fugas que se producen en la red de saneamiento, por deficiencias en la puesta en obra y/o por la falta de mantenimiento, dada la dificultad que presenta el acceso a estas instalaciones.

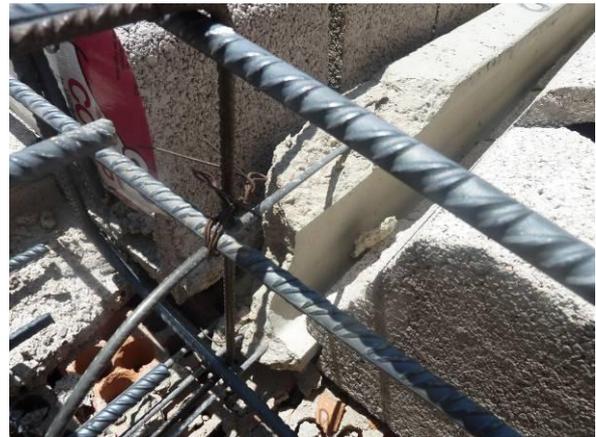
Fig. 5. Descabezado de vigueta. Incorrecto.

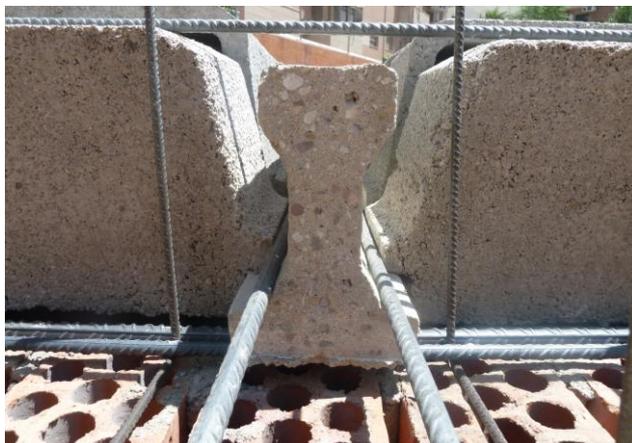
Fig. 6. Apoyo vigueta sobre armado inferior de zuncho con ausencia de recubrimientos. Incorrecto

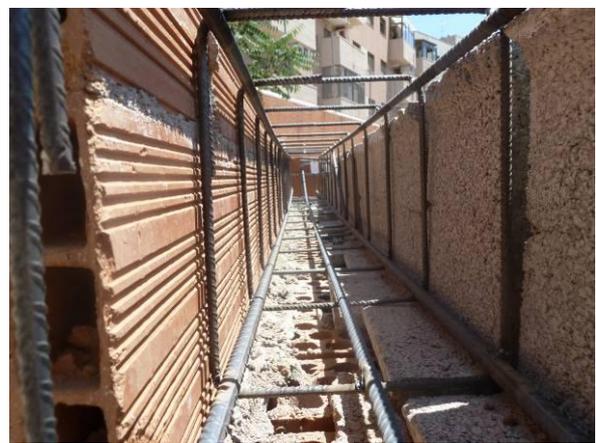
Fig. 7. Ausencia de recubrimientos del armado de zuncho lateral de forjado sanitario. Incorrecto

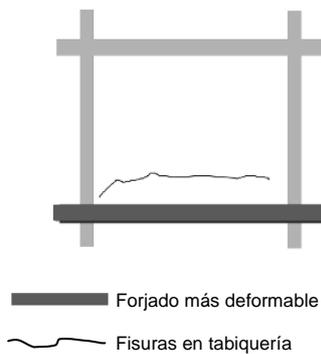
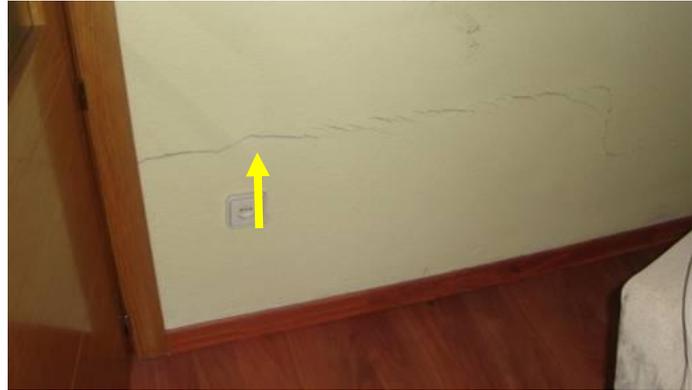
Generalmente, aparecen fisuras en tabiquería y/o cerramientos, que no implican inseguridad de la edificación, tan solo una incompatibilidad de deformación con los forjados, presentando problemas estéticos que pueden ocasionar molestias a los usuarios. Aunque no es descartable, en algún caso, de que sean síntomas de un bajo nivel de seguridad debido a secciones insuficientes o cargas excesivas.

Fig. 8. Fisura en tabiquería por deformaciones excesivas de forjados

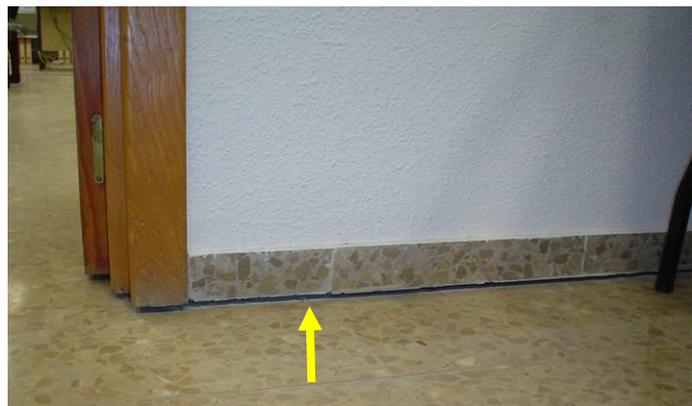
Si la tabiquería se encuentra trabada o retacada en los encuentros con los paramentos perpendiculares a éstos y/o al forjado superior, en vez de producirse la rotura del tabique, puede ocurrir que el tabique se quede suspendido provocando su separación del forjado (Fig. 9).

Fig. 9. Separación tabique-solado por deformación del forjado

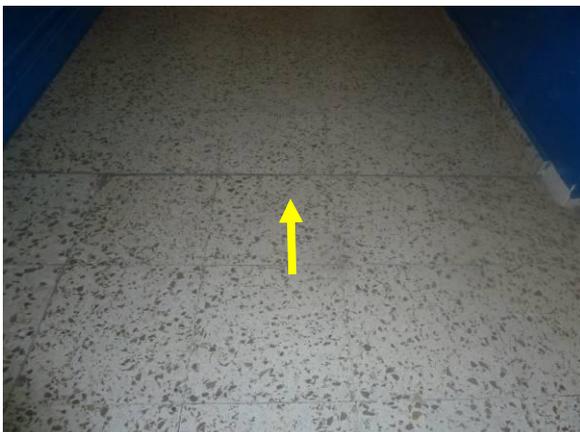
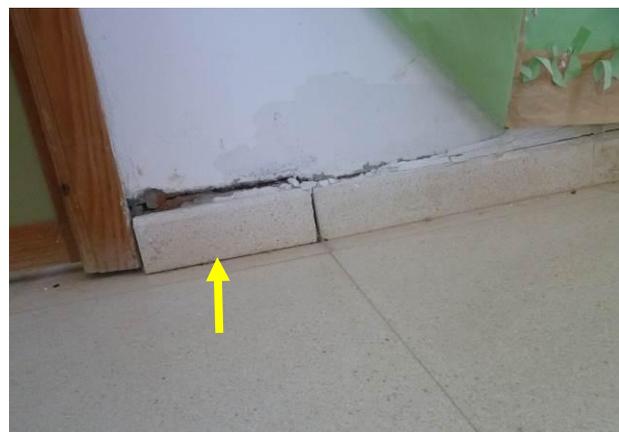
También puede ocasionar la fisuración en las baldosas del pavimento, marcado de juntas (Fig. 10) e incluso puede producirse el levante del pavimento y/o el desprendimiento de las piezas del rodapié (Fig. 11).

Fig. 10 y 11. Lesiones en el solado: Marcado de juntas, desprendimiento del rodapié

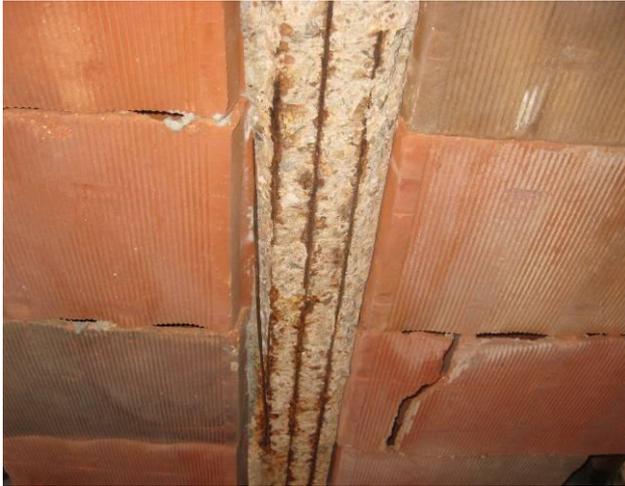
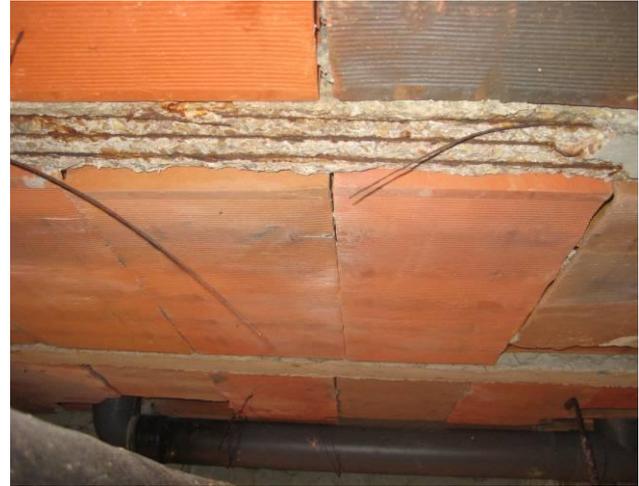
Fisuración longitudinal marcando, generalmente, la posición de las armaduras del ala inferior de las viguetas, debido a la oxidación y/o corrosión de las barras de acero, lo que implica la pérdida de sección y, por tanto, la pérdida de la capacidad resistente de forma progresiva. Esta situación se agrava en las viguetas pretensadas, dado su menor cuantía de sección de acero y el pequeño diámetro de los alambres, siendo el riesgo de corrosión bajo tensión muy peligroso por la posibilidad de rotura frágil de los alambres del pretensado.

Fig. 12 y 13. Corrosión de la armadura y desprendimiento del hormigón de vigueta

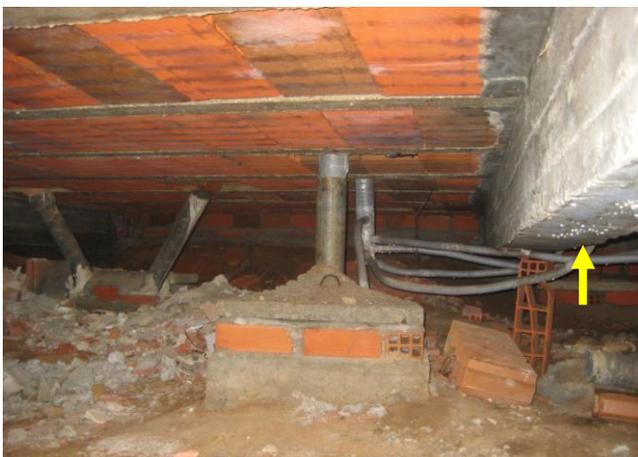
En la cámara del forjado sanitario se llega a la saturación (grado de humedad en torno al 95% de forma permanente) consecuencia, de una muy deficiente ventilación de la cámara, asociado en ocasiones por la pérdidas en las redes de saneamiento. En estas condiciones, en los espacios inferiores del forjado sanitario, la ascensión de la humedad por los muros está garantizada, manifestándose en la cara interior, como desconchados en la pintura, presencia de sales transportadas por el agua y depositadas en la evaporación de la misma, formación de manchas de mohos en las zonas menos ventiladas, posibilidad de olor de humedad, sensación de pesadez en el ambiente y alteración de la sensación térmica tanto en temporadas frías como en épocas calurosas.

Fig. 14. Ausencia ventilación cámara sanitaria. Condensaciones en cara inferior de la viga de hormigón

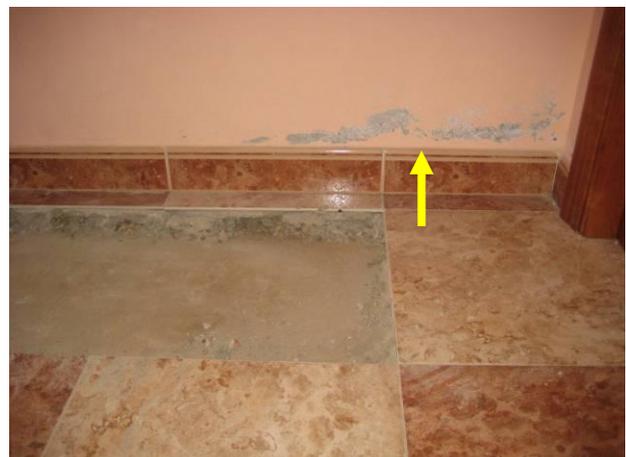
Al objeto de evitar esta problemática, se considera necesaria la colocación de una barrera de corte para las humedades por capilaridad en el muro de apoyo del forjado sanitario, así como la impermeabilización en la cara exterior de los muros en contacto con el terreno.

Fig. 15. Humedad por capilaridad

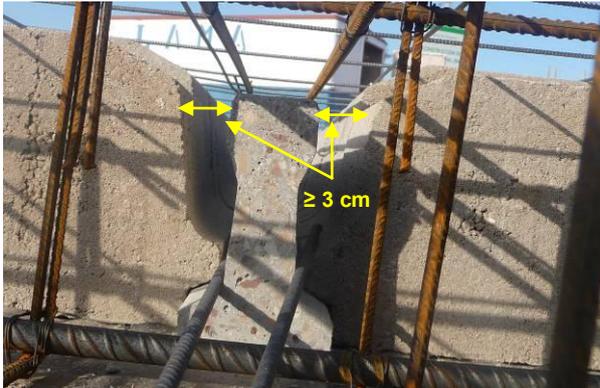
- Control de recepción de los elementos constitutivos del forjado, verificando la compatibilidad entre las viguetas y las piezas de entrevigado, garantizando en todo momento la separación entre la cabeza de la viga y las piezas del entrevigado (mayor de 3 cm), para permitir la entrada del hormigón y poder evitar problemas de resistencia a esfuerzo rasante (Fig. 16).

Fig. 16. Compatibilidad viga-pieza entrevigado

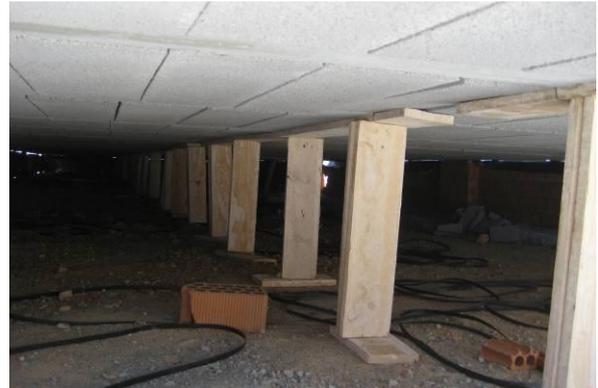
Fig. 17. Sopandado provisional forjado sanitario

- Comprobar, cuando lo requiera por sus condiciones de luz y cargas, el sopandado provisional del forjado sanitario (apoyo intermedio), durante su ejecución (Fig. 17). La ausencia del mismo, si fuese necesario, puede originar una serie de efectos negativos como la fisuraciones de viguetas, mayores deformaciones a corto y largo plazo, menor durabilidad, incluso en casos extremos de luces y cargas elevadas y hormigonados descuidados puede llegar a producir la rotura de las viguetas con el consiguiente colapso del forjado durante o después del hormigonado. Dicho sopandado se deberá de quitar transcurrido el periodo de fraguado del hormigón (28 días).

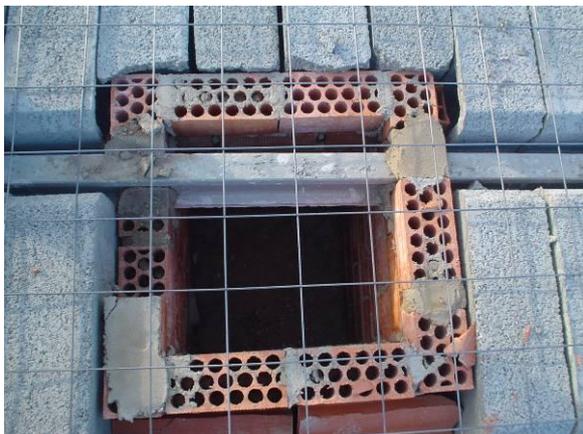
- Planificar el proceso de hormigonado de los forjados superiores con el fin de no superar la sobrecarga máxima prevista en el forjado sanitario.
- Previo al hormigonado quedarán replanteados los huecos de ventilación e instalaciones, principalmente la red de saneamiento (Fig. 18 y 19).

Fig. 18. Replanteo arquetas saneamiento. Incorrecto

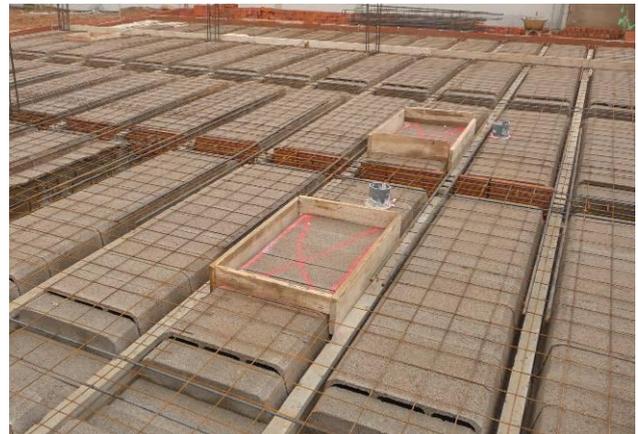
Fig. 19. Replanteo arquetas saneamiento. Correcto

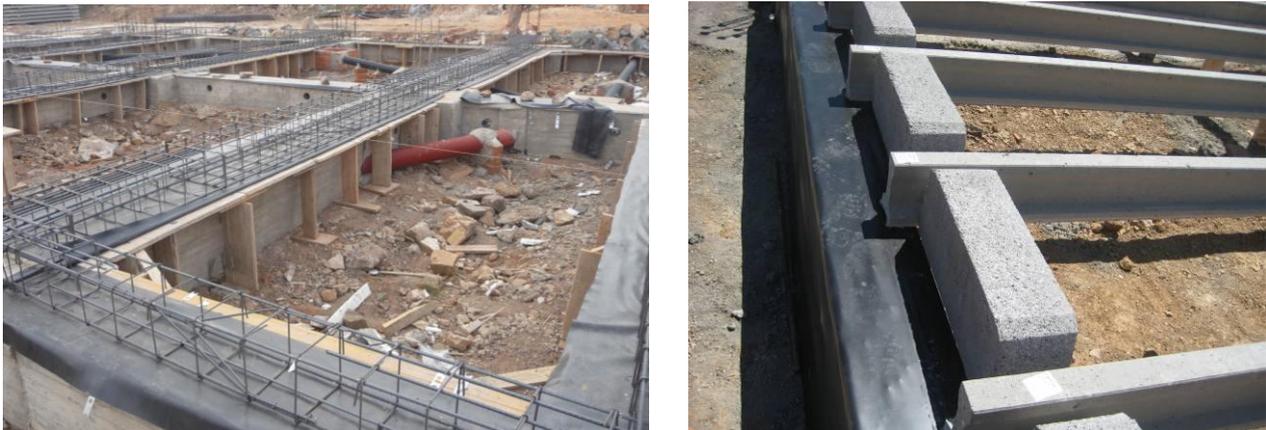
Como se ha comentado con anterioridad, se considera necesaria la colocación de una barrera de corte para las humedades por capilaridad en el muro de apoyo del forjado sanitario, así como la impermeabilización en la cara exterior de los muros en contacto con el terreno.

Fig.20 y 21. Barrera de corte de humedad en muros de apoyo forjado sanitario

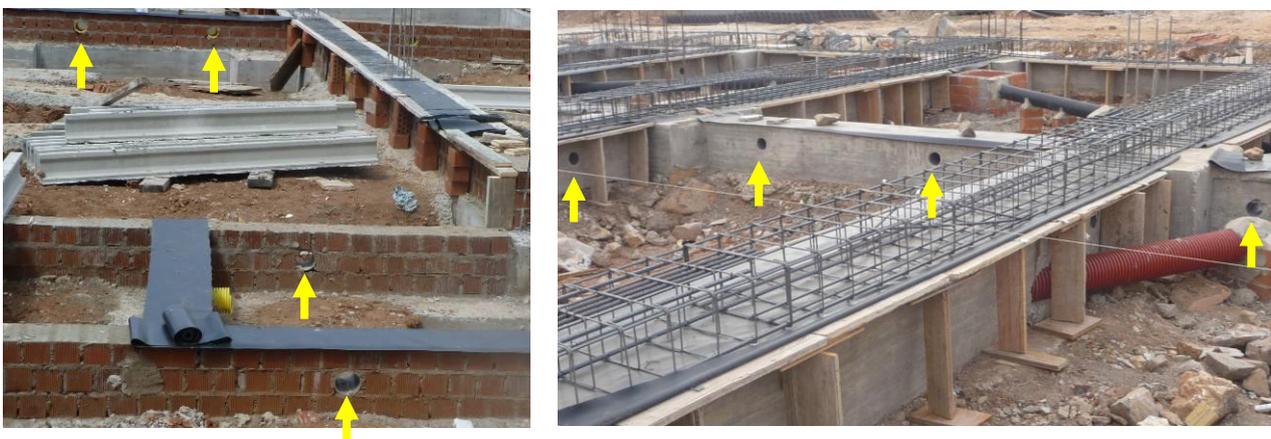
Según el apartado 2.2.2 del CTE DB-HS-1, el espacio existente entre el *suelo elevado* (en este caso el *forjado sanitario*) y el terreno debe ventilarse hacia el exterior mediante aberturas de ventilación repartidas al 50% entre dos paredes enfrentadas, dispuestas regularmente y al tresbolillo. La relación entre el *área efectiva* total de las aberturas, S_s , en cm^2 , y la superficie del *suelo elevado*, A_s , en m^2 debe cumplir la condición:

$$30 > \frac{S_s}{A_s} > 10$$

La distancia entre aberturas de ventilación contiguas no debe ser mayor que 5 m.

Fig.22 y 23. Apertura de ventilación en muros y/o vigas bajo forjado sanitario

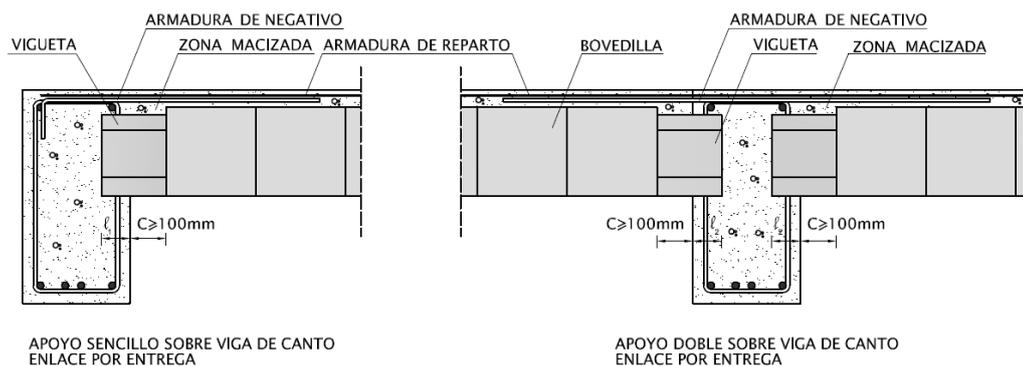
Se muestran a continuación algunos esquemas de apoyos de forjados de viguetas doble T, según la EHE-08:

Fig.24. Apoyo sobre viga de canto. Enlace por entrega

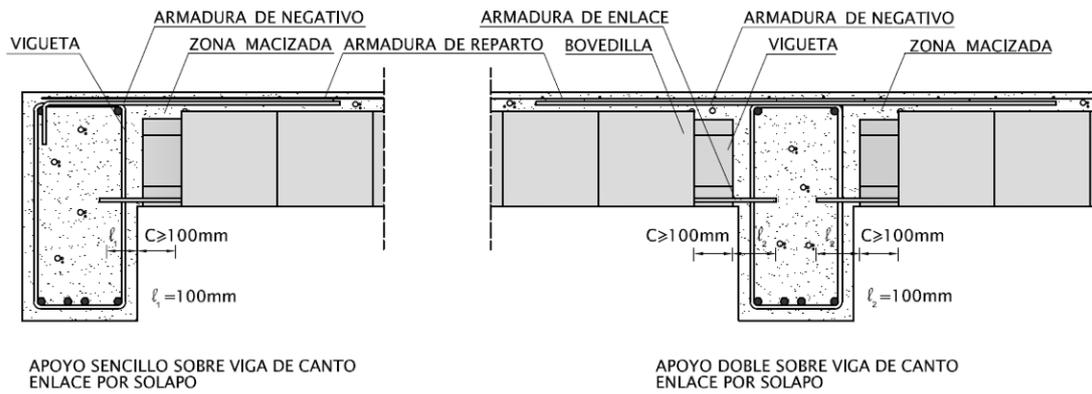
Fig.25. Apoyo sobre viga de canto. Enlace por solapo

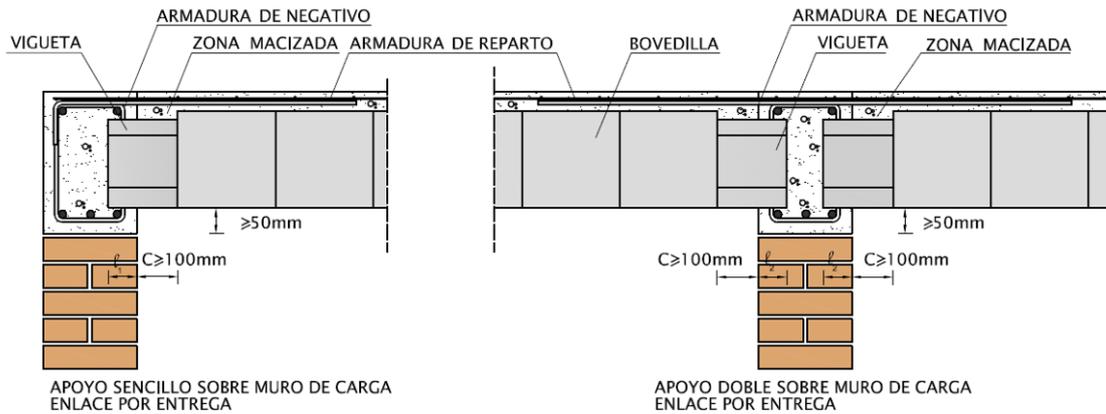
Fig.26. Apoyo sobre muro de carga. Enlace por entrega
