**ESTUDIO DE DAÑOS
en
CUBIERTAS
PLANAS**

-Resumen-

ESTUDIO SECTORIZADO DE DAÑOS

CONSTRUCTIVOS EN ESPAÑA

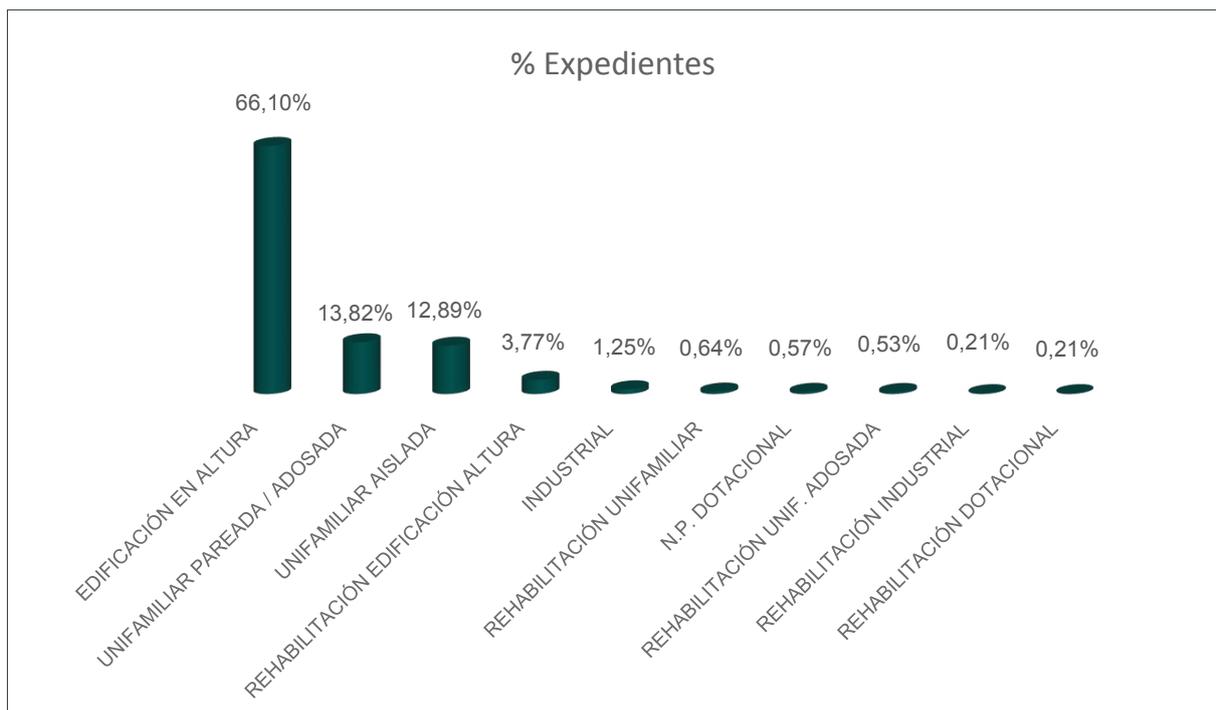
Gráfico 3.2-1.

En los gráficos siguientes, 3.2-1 y 3.2-2, se ofrece el dato del porcentaje de expedientes y procesos patológicos que corresponden a cada tipo de edificación contemplada en el estudio. Uno de ellos se hace por porcentaje de expedientes y el otro por porcentaje de procesos patológicos.

Como se aprecia, más del 90% de los expedientes estudiados se corresponden a los tipos de edificación que aparecen en las tres primeras posiciones en los gráficos.

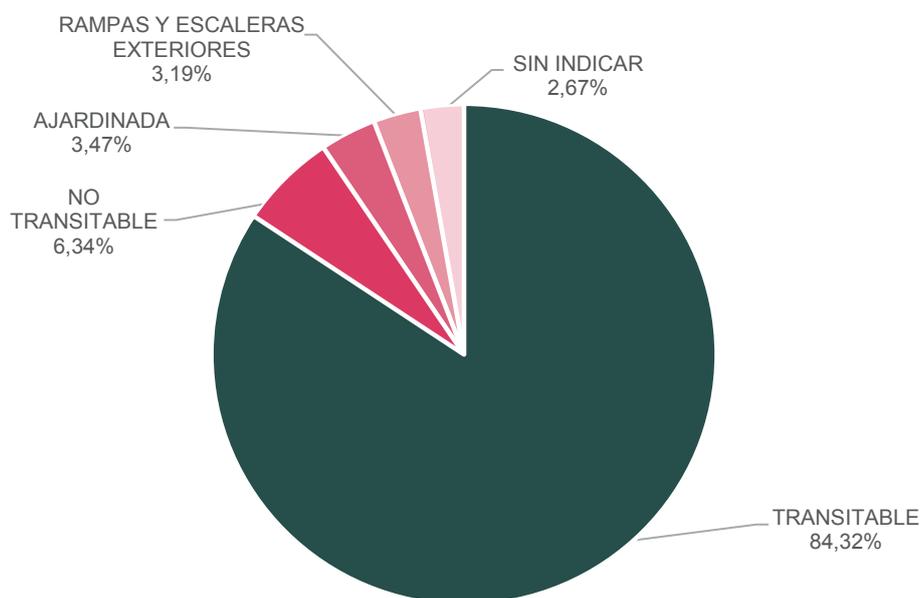
Gráfico 5.1-1.

La tabla y el gráfico anterior evidencian el abrumador porcentaje que obtiene la variante “transitable” (más de 8 de cada 10 casos), dado que las otras 4 variantes juntas obtienen un valor inferior al 20%.

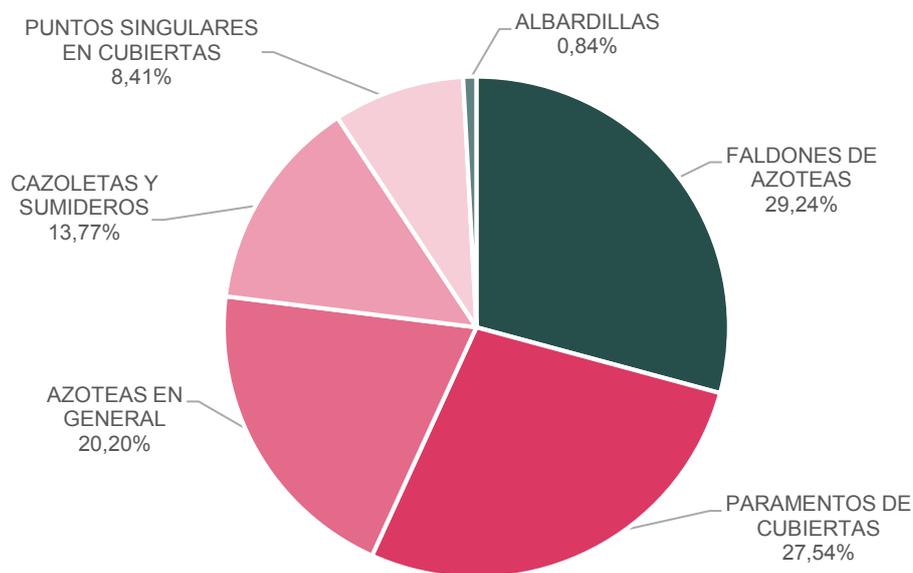
Gráfico 5.2-1.

Se aprecia que los tres primeros elementos: “faldones de azoteas”, “paramentos de cubiertas” y “azoteas en general” suman más del 75% de los casos de todo el estudio. Cada uno de ellos tiene un porcentaje mayor al 20%, estando los dos primeros con cifras bastante semejantes. Por el contrario, el elemento “albardilla” tiene un valor menor al 1%.

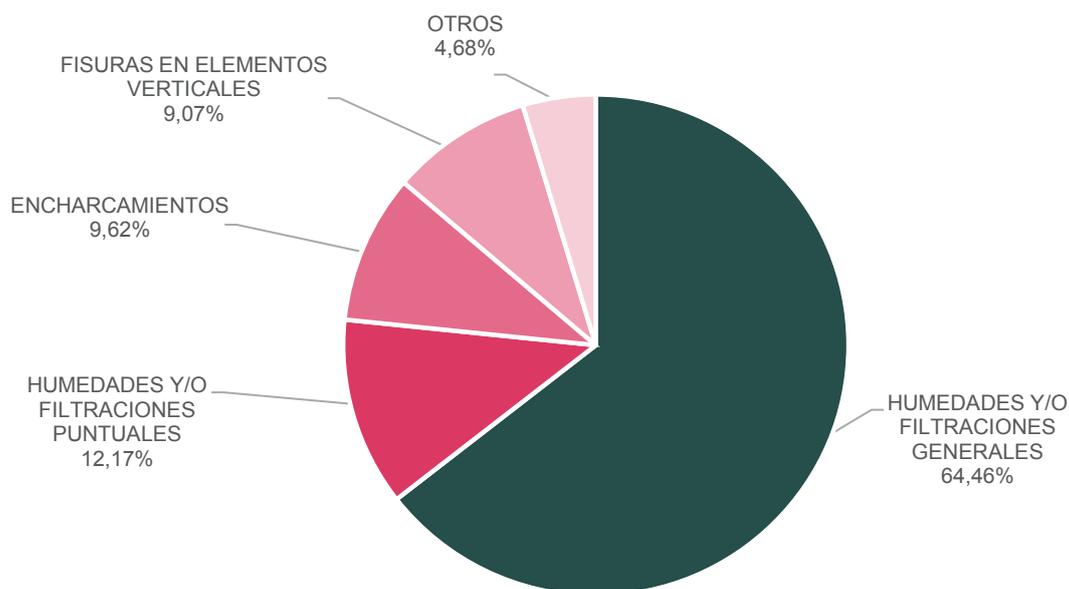
Gráfico 5.3-1.

La patología “humedades y/o filtraciones generales” representa la gran parte del listado (6 de cada 10 casos), seguida por las “humedades y/o filtraciones puntuales”. Ambas alcanzan conjuntamente más del 75% del total. Sin embargo, el otro tipo de humedad (la de condensación) apenas representa algo más del 1%.

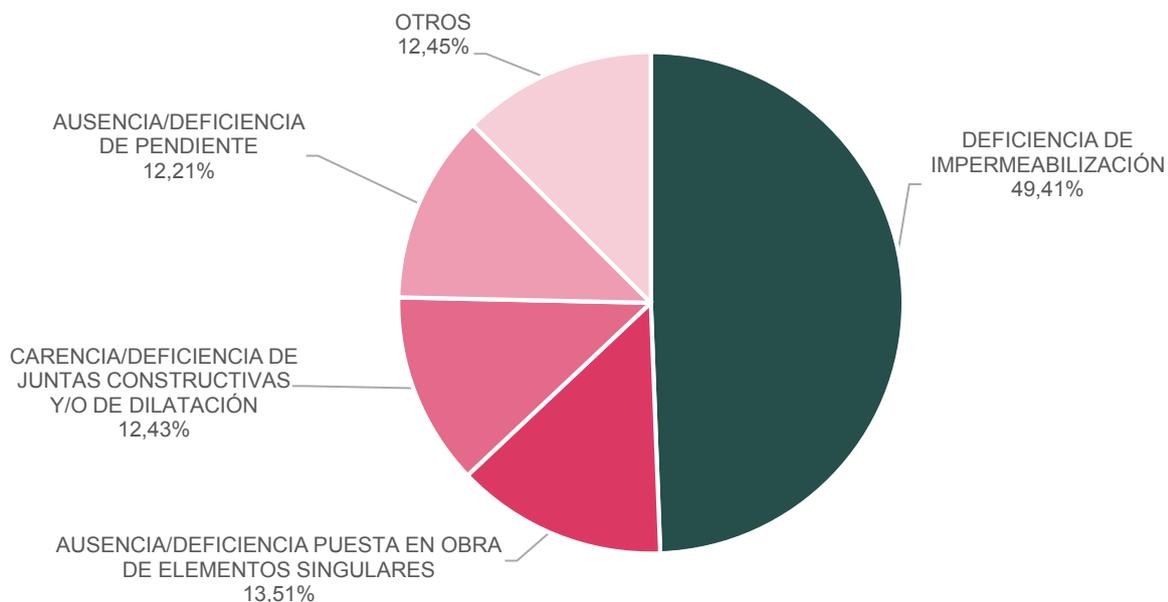
Gráfico 5.4-1.

La tabla y el gráfico de este apartado demuestran una clara recurrencia de la causa “deficiencia de impermeabilización”, alcanzando casi el 50% de casos, lo cual evidencia una relación directa con los dos tipos de patologías preponderantes de este estudio (las humedades y/o filtraciones). Los tres tipos de causas siguientes están entre el 12% y 14%.
