**ESTUDIO DE DAÑOS**  
en  
**CUBIERTAS  
INCLINADAS**

–Resumen–

CUADERNO

**ESTUDIO SECTORIZADO DE DAÑOS**

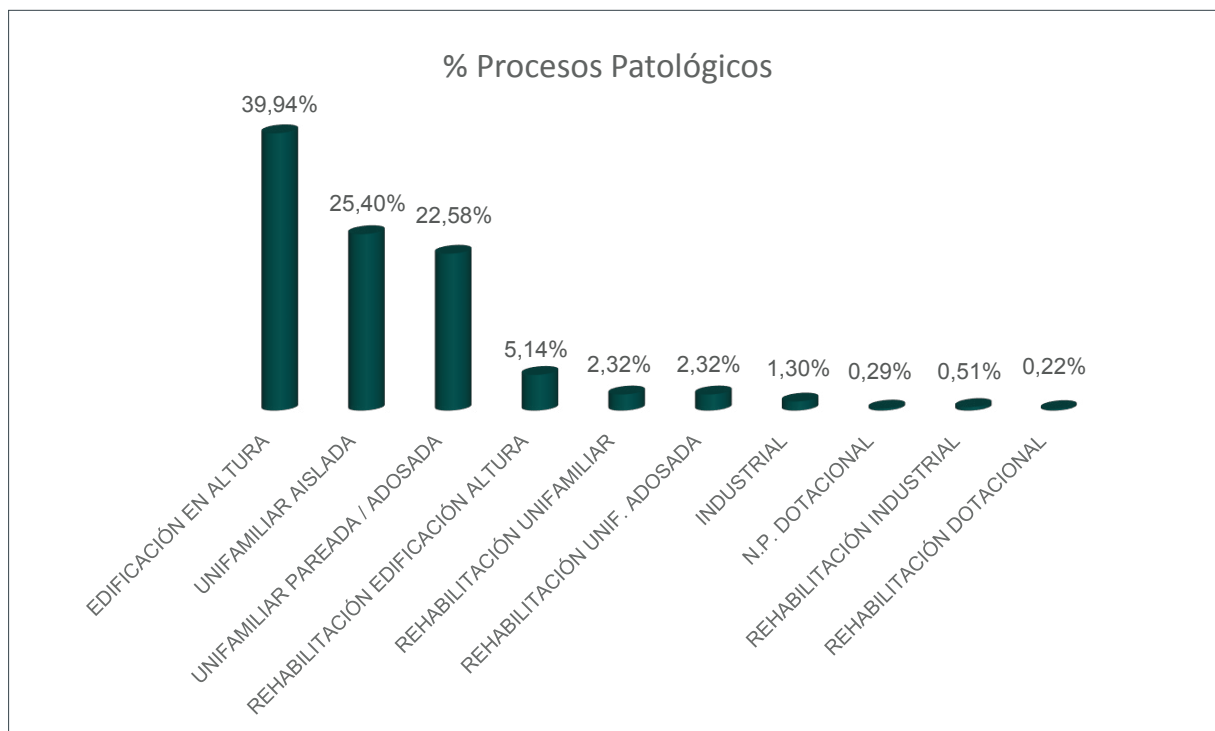
**Gráfico 3.2-2.**

Como se aprecia, más del 85% de los expedientes estudiados se corresponden a los tipos de edificación que aparecen en las tres primeras posiciones en los gráficos.

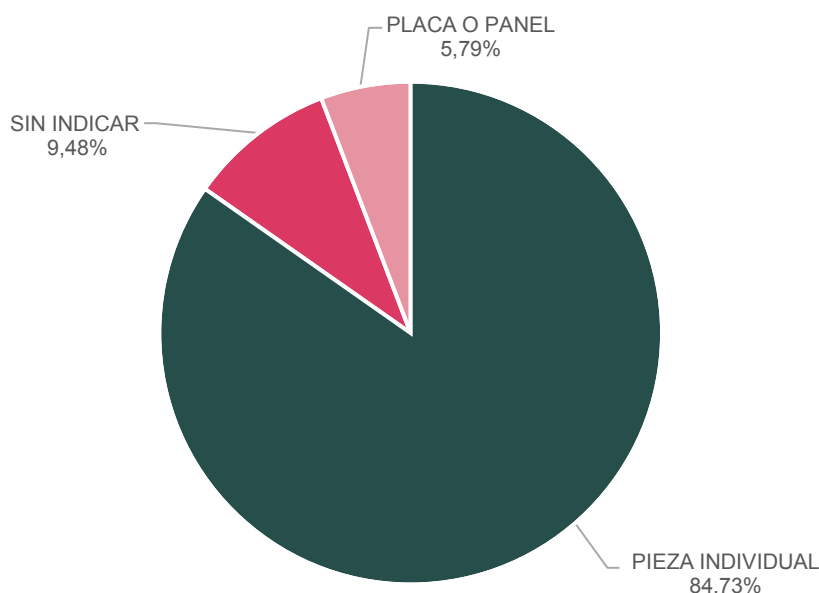
Gráfico 5.1-1.

La tabla y el gráfico anterior evidencian que, con un abrumador porcentaje del 84,73%, la *Variante pieza individual* es la que se encuentra implicada en un mayor número de *procesos patológicos*. Las *Variantes sin indicar* y *placa o panel* conjuntamente están presentes únicamente en un 15,27% de los *procesos patológicos* estudiados.

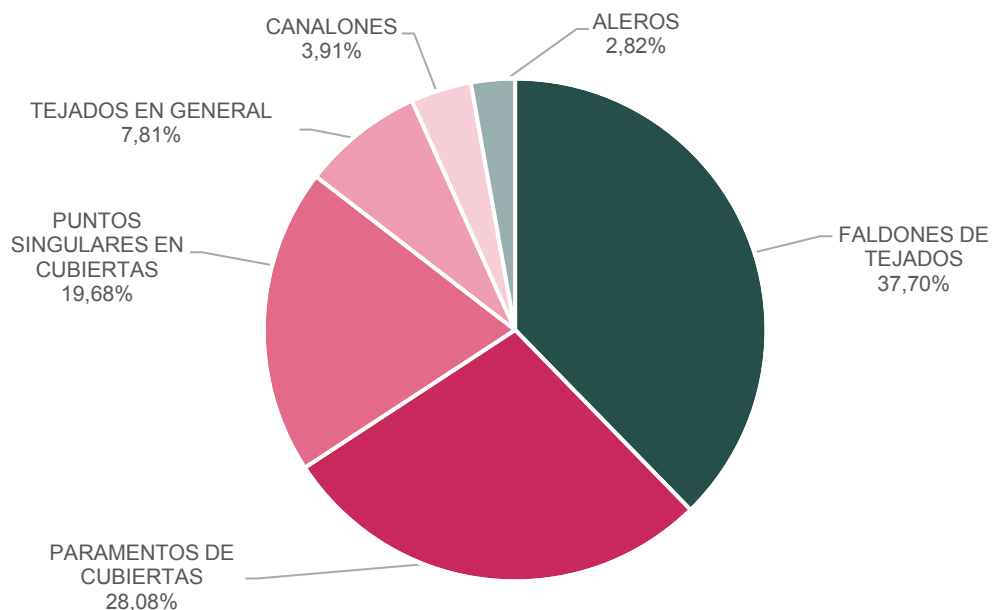
Gráfico 5.2-1.

El estudio de los *Elementos* asociados a los *procesos patológicos* indica que los *faldones de tejados*, *paramentos de cubiertas* y *puntos singulares* son los que están presentes en un mayor número de *procesos patológicos*, suponiendo conjuntamente más del 85% de los casos estudiados.

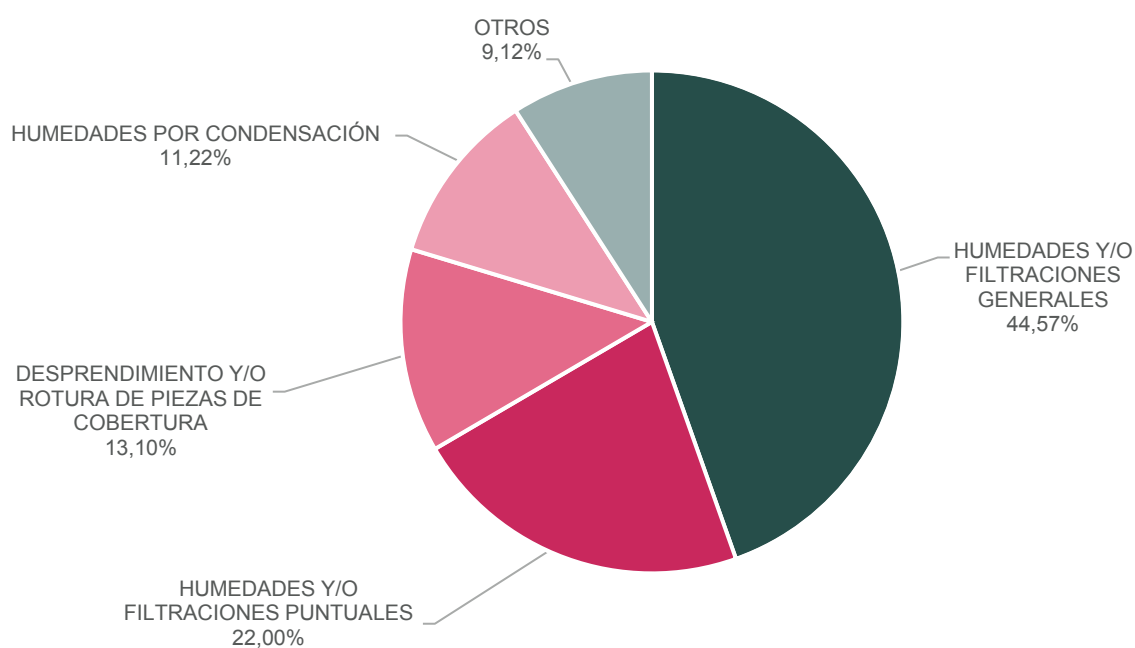
Gráfico 5.3-1.

La *Patología humedades y/o filtraciones generales* es la que se asocia a un mayor número de *procesos patológicos* y está presente en más de 4 de cada 10 casos estudiados. Le siguen, por orden de importancia, las *Patologías humedades y/o filtraciones puntuales* con un 22% de los casos y *desprendimiento y/o rotura de piezas de cobertura* con un 13,10%.

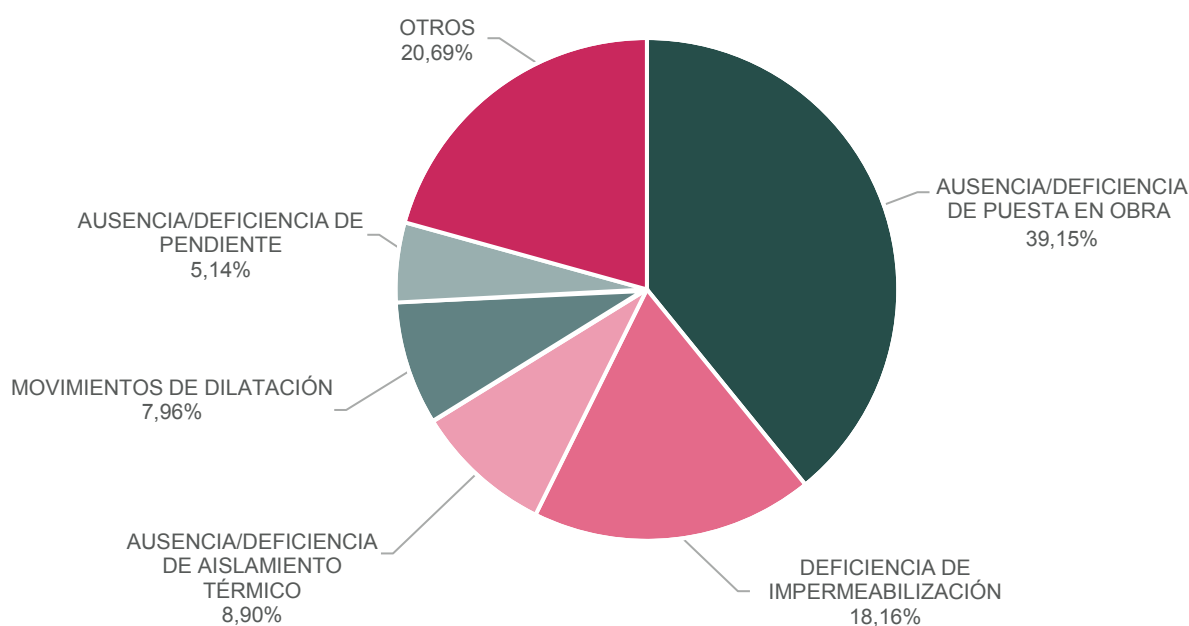
Gráfico 5.4-1.

La tabla y el gráfico de este apartado reflejan una clara presencia de las *Causas ausencia/deficiencia de puesta en obra* con casi un 40% de los casos y *deficiencia de impermeabilización* con un 18,16%.
