**ESTUDIO DE DAÑOS
en
FACHADAS
CARA VISTA**

COLECCIÓN
ESD

ESTUDIO SECTORIZADO DE DAÑOS

CONSTRUCTIVOS EN ESPAÑA

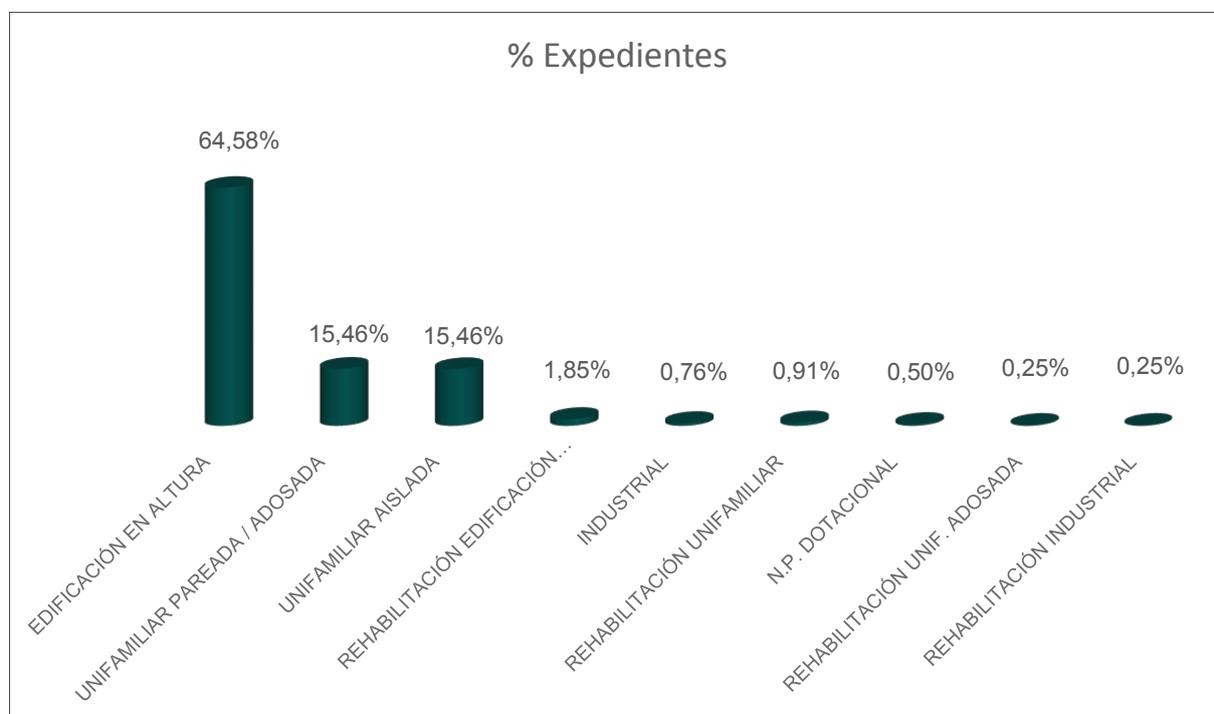
Gráfico 3.2-1.

Como se aprecia, más del 95% de los casos estudiados se corresponden a los tipos de edificación que aparecen en las tres primeras posiciones en los gráficos.

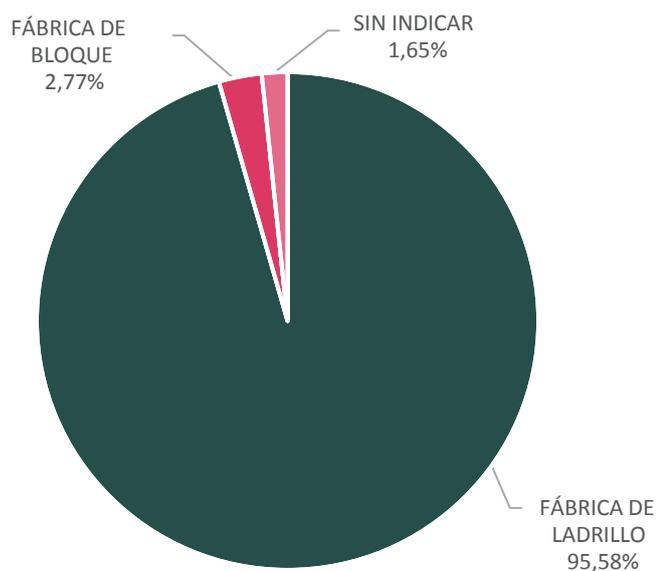
Gráfico 5.1-1.

La tabla y gráfico anterior evidencian que, con un abrumador porcentaje del 95,58%, la Variante fábrica de ladrillos es la que se encuentra implicada en un mayor número de procesos patológicos.

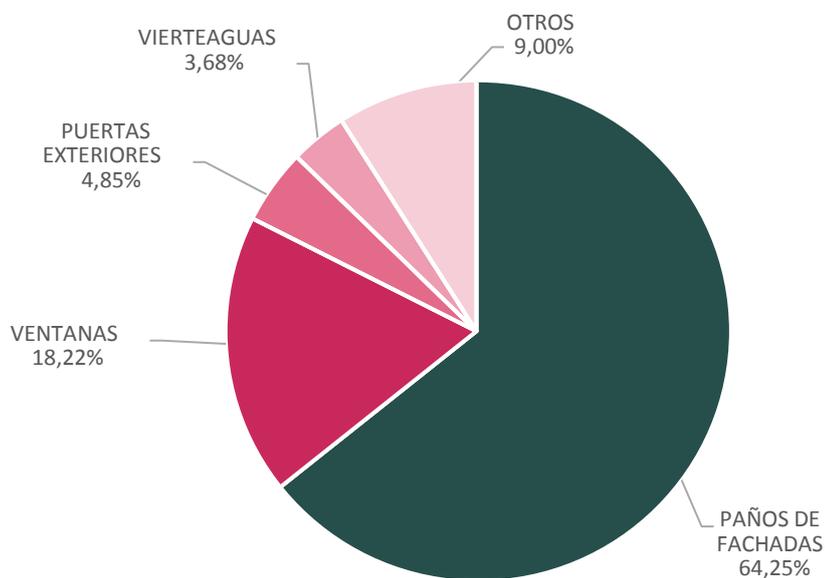
Gráfico 5.2-1.

El estudio de *Elementos* asociados a los procesos patológicos indica que los paños de fachada es claramente el lugar de se concentran los problemas de esta unidad constructiva.

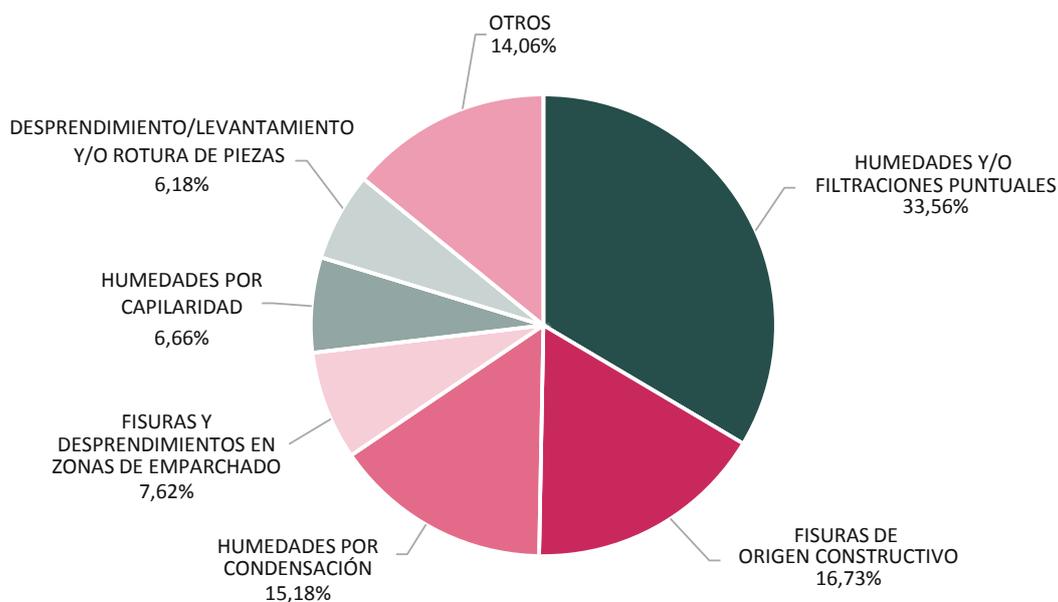
Gráfico 5.3-1.

La patología *humedades y/o filtraciones puntuales* es la que se asocia a un mayor número de procesos patológicos y está presente en más de 3 de cada 10 casos estudiados.

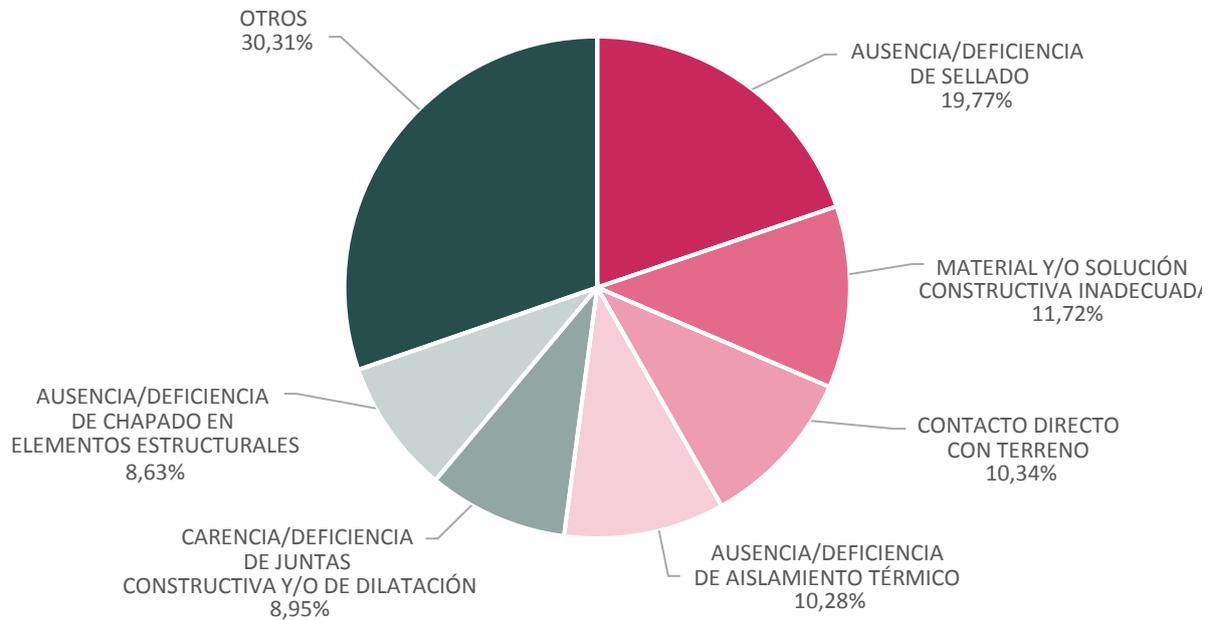
Gráfico 5.4-1.

La tabla y el gráfico de este apartado reflejan una clara presencia de las *causas ausencia/deficiencia de sellado* con cerca de un 20% de los casos y de *material y/o solución constructiva inadecuada* con casi un 12%.
