ESTUDIO DE DAÑOS
en
FACHADAS
CARA VISTA

Cuaderno
3

FUNDACIÓN
MUSAAT

ESTUDIO DE DAÑOS EN FACHADAS CARA VISTA

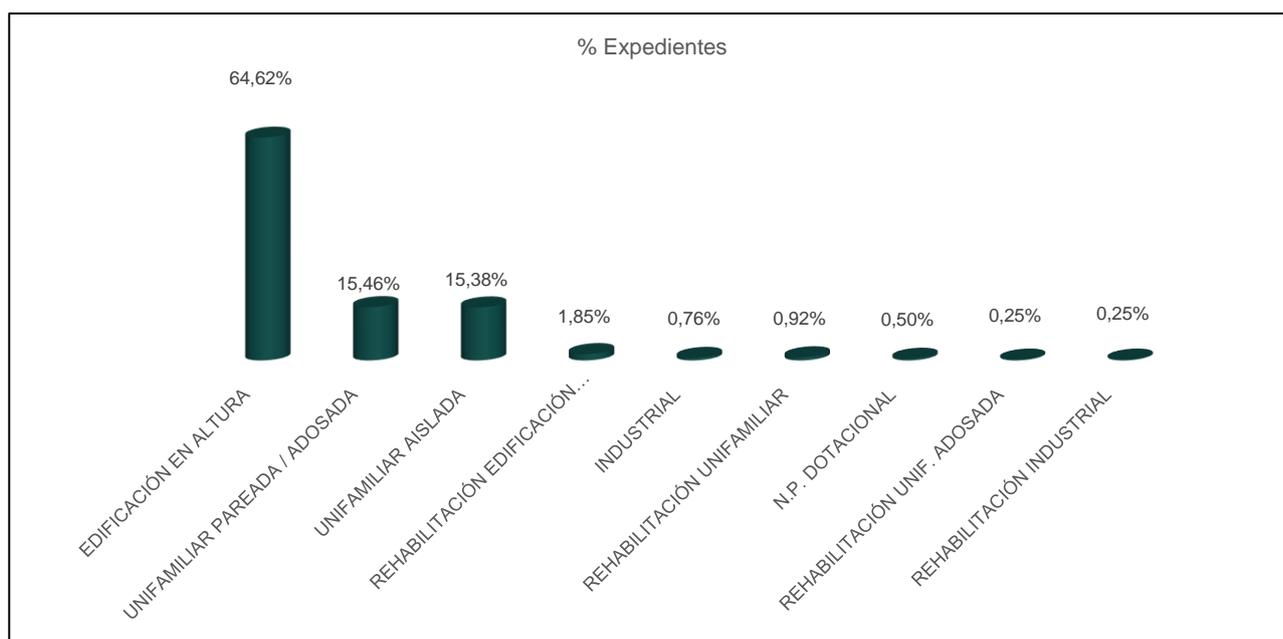
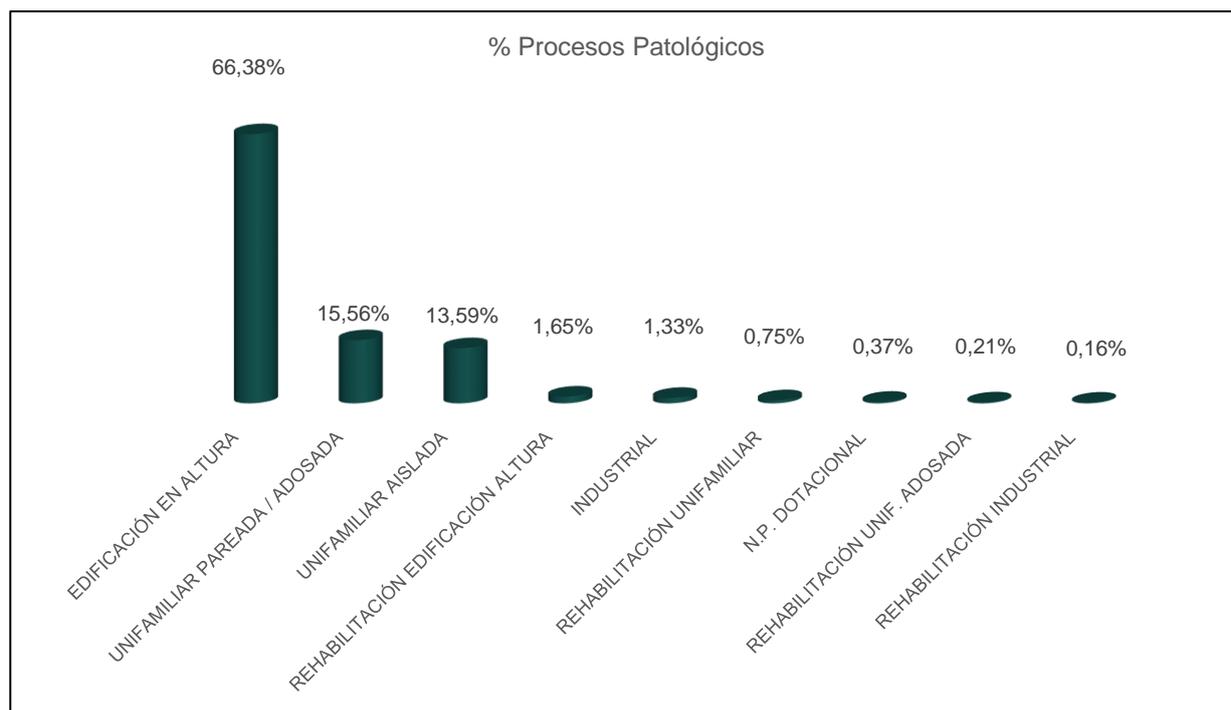
Como se aprecia, más del 95% de los casos estudiados se corresponden a los tipos de edificación que aparecen en las tres primeras posiciones en los gráficos.

Tipo de edificación	Nº Exp.	%	Nº PP	%
EDIFICACIÓN EN ALTURA	769	64,62%	1246	66,38%
UNIFAMILIAR PAREADA / ADOSADA	184	15,46%	292	15,56%
UNIFAMILIAR AISLADA	183	15,38%	255	13,59%
REHABILITACIÓN EDIFICACIÓN ALTURA	22	1,85%	31	1,65%
INDUSTRIAL	9	0,76%	25	1,33%
REHABILITACIÓN UNIFAMILIAR	11	0,92%	14	0,75%
NUEVA PLANTA DOTACIONAL	6	0,50%	7	0,37%
REHABILITACIÓN UNIF. ADOSADA	3	0,25%	4	0,21%
REHABILITACIÓN INDUSTRIAL	3	0,25%	3	0,16%
Total general	1190	100,00%	1877	100,00%

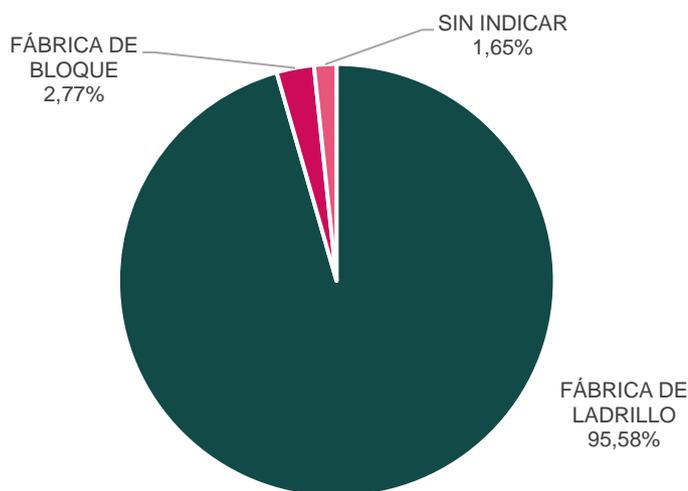
Gráfico 5.1-1

La tabla y gráfico anterior evidencian que, con un abrumador porcentaje del 95,58%, la *Variante fábrica de ladrillos* es la que se encuentra implicada en un mayor número de procesos patológicos.

VARIANTE	N° PP	%
FÁBRICA DE LADRILLO	1794	95,58%
FÁBRICA DE BLOQUE	52	2,77%
SIN INDICAR	31	1,65%
Total	1877	100,00%

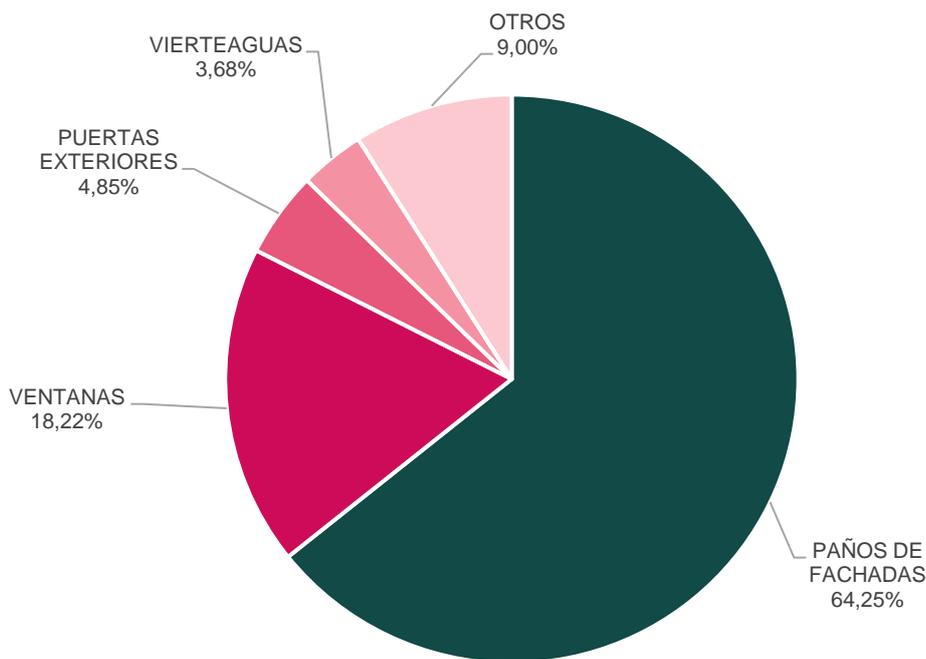
Gráfico 5.2-1

El estudio de *Elementos* asociados a los procesos patológicos indica que los *paños de fachada* es claramente el lugar de se concentran los problemas de esta unidad constructiva.

ELEMENTO	Nº PP	%
PAÑOS DE FACHADAS	1206	64,25%
VENTANAS	342	18,22%
PUERTAS EXTERIORES	91	4,85%
VIERTEAGUAS	69	3,68%
ZÓCALOS	53	2,82%
CORNISAS	38	2,02%
CERRAJERÍAS DE FACHADAS	35	1,86%
MIRADORES Y/O VENTANALES	28	1,49%
CARPINTERÍA EN GENERAL	15	0,80%
Total	1877	100,00%

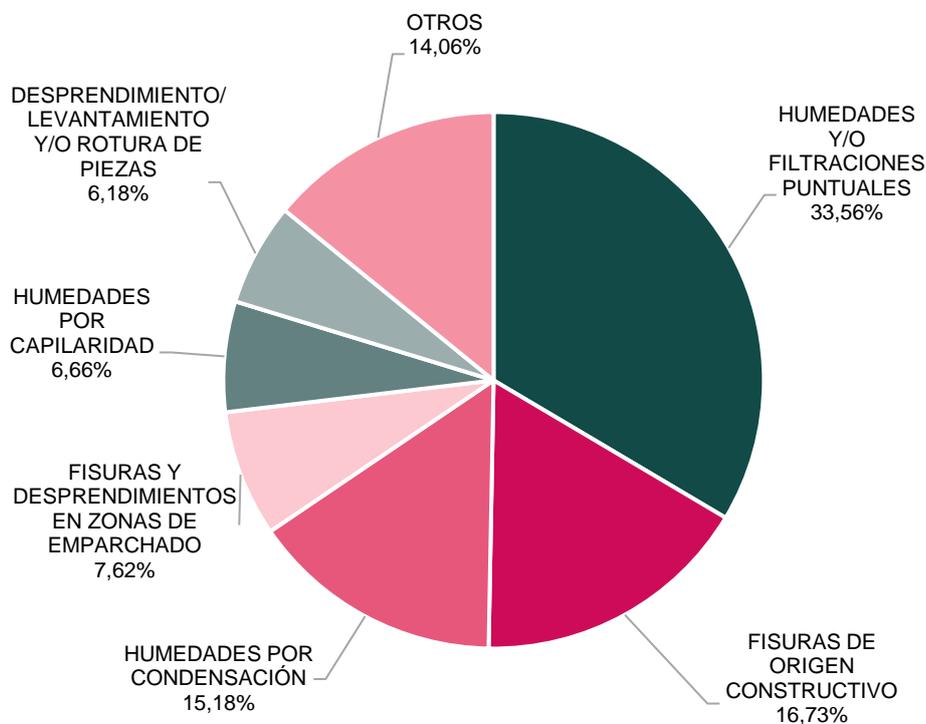
Gráfico 5.3-1

La patología *humedades y/o filtraciones puntuales* es la que se asocia a un mayor número de procesos patológicos y está presente en más de 1 de cada 10 casos estudiados.

PATOLOGÍA	Nº PP	%
HUMEDADES Y/O FILTRACIONES PUNTUALES	630	33,56%
FISURAS DE ORIGEN CONSTRUCTIVO	314	16,73%
HUMEDADES POR CONDENSACIÓN	285	15,18%
FISURAS Y DESPRENDIMIENTOS EN ZONAS DE EMPARCHADO	143	7,62%
HUMEDADES POR CAPILARIDAD	125	6,66%
DESPRENDIMIENTO/LEVANTAMIENTO Y/O ROTURA DE PIEZAS	116	6,18%
PERMEABILIDAD AL AIRE	89	4,74%
EFLORESCENCIAS	68	3,62%
MANCHAS/SUCIEDAD Y/O TONALIDAD	40	2,13%
CORROSIÓN/OXIDACIÓN	39	2,08%
FALTA DE PLANEIDAD	18	0,96%
FALLO DE FUNCIONALIDAD	5	0,27%
DEGRADACIÓN Y/O DESCOMPOSICIÓN DEL MATERIAL	4	0,21%
ATAQUE BIOLÓGICO	1	0,05%
Total	1877	100,00%

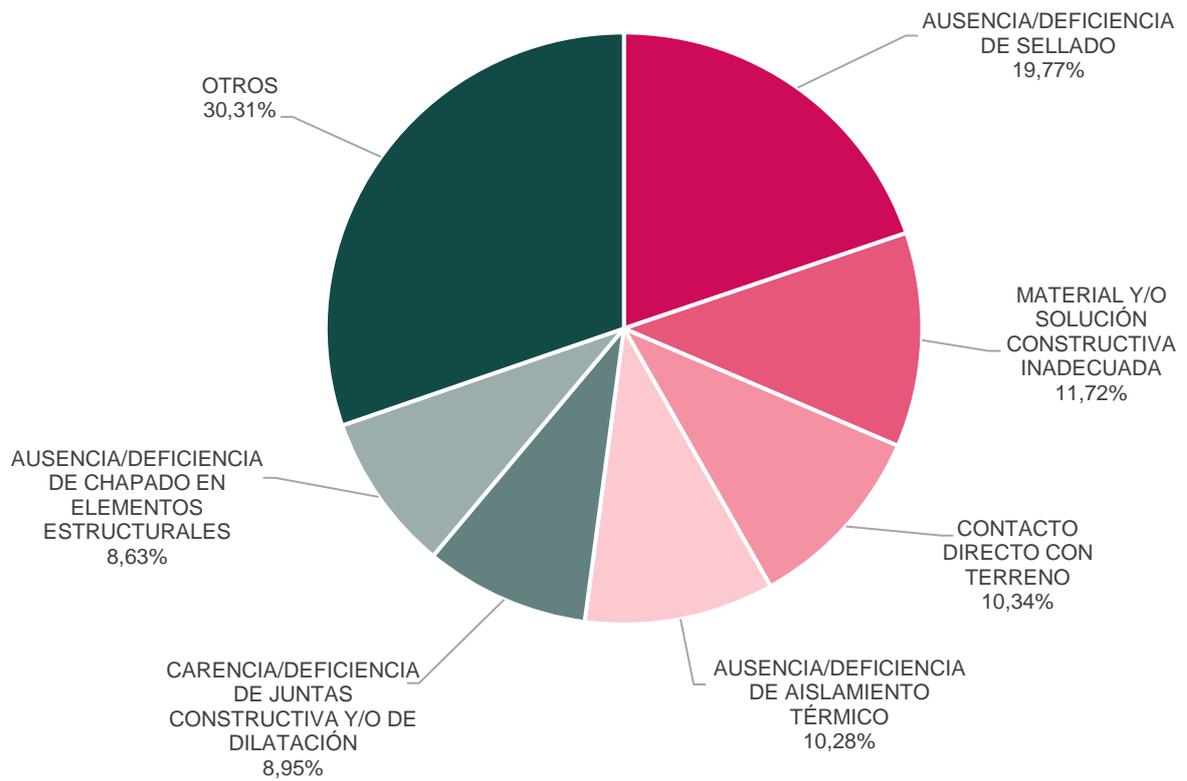
Gráfico 5.4-1

La tabla y el gráfico de este apartado reflejan una clara presencia de las *causas ausencia/deficiencia de sellado* con cerca de un 20% de los casos y de *material y/o solución constructiva inadecuada* con casi un 12%.
