ESTUDIO DE DAÑOS
en
FACHADAS
REVESTIDAS

ESTUDIO DE DAÑOS
en
**FACHADAS
REVESTIDAS**

ESTUDIO SECTORIZADO DE DAÑOS

CONSTRUCTIVOS EN ESPAÑA

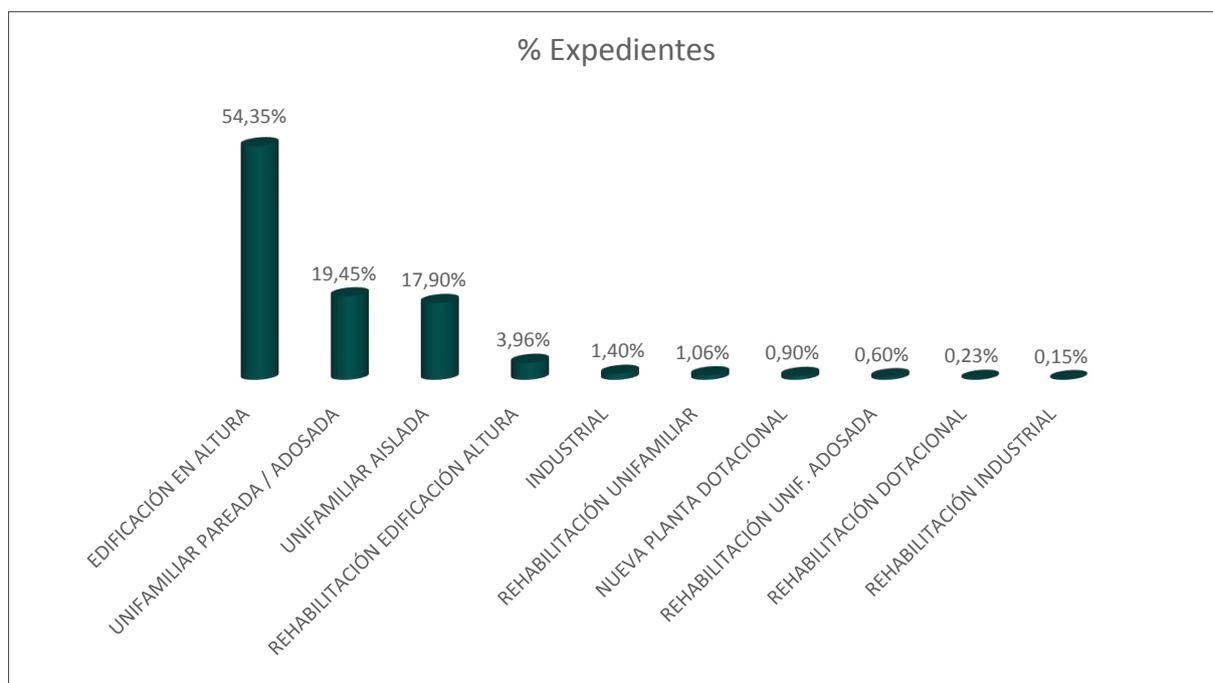
Gráfico 3.2-1.

Como se aprecia, más del 92% de los casos estudiados se corresponden a los tipos de edificación que aparecen en las tres primeras posiciones en los gráficos.

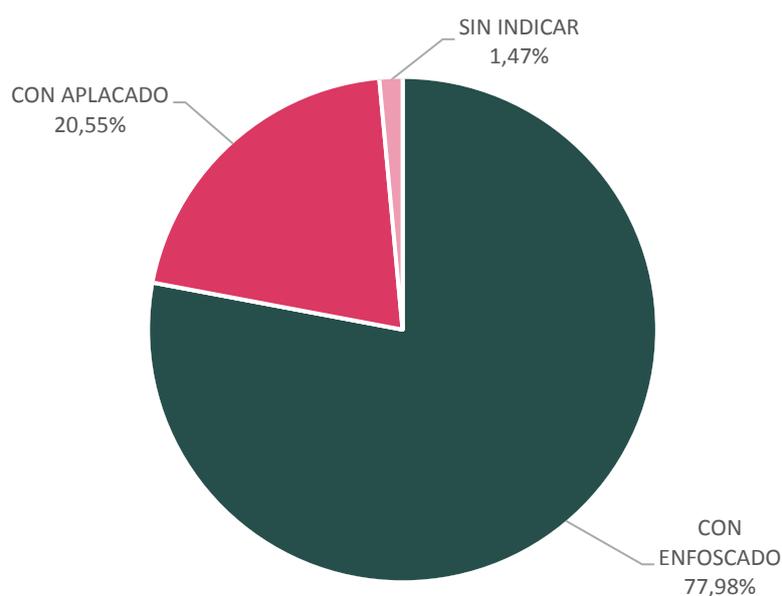
Gráfico 5.1-1.

La tabla y gráfico anterior evidencian que la *Variante* con enfoscado es la que se encuentra implicada en 8 de cada 10 casos de procesos patológicos.

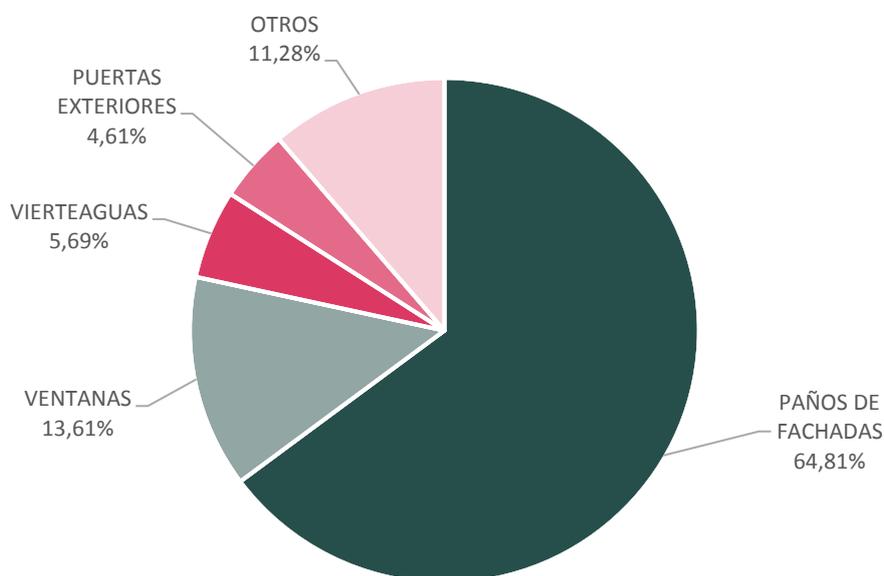
Gráfico 5.2-1.

El estudio de Elementos asociados a los procesos patológicos indica que los paños de fachada es claramente el lugar de se concentran los problemas de esta unidad constructiva.

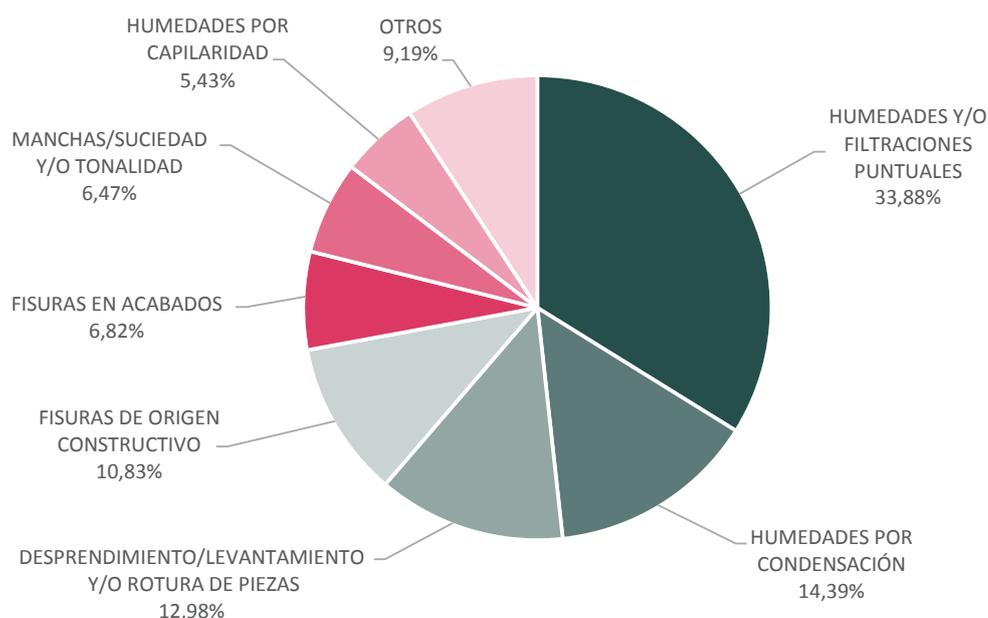
Gráfico 5.3-1.

La patología *humedades y/o filtraciones puntuales* es la que se asocia a un mayor número de procesos patológicos y está presente en más de 3 de cada 10 situaciones estudiadas.

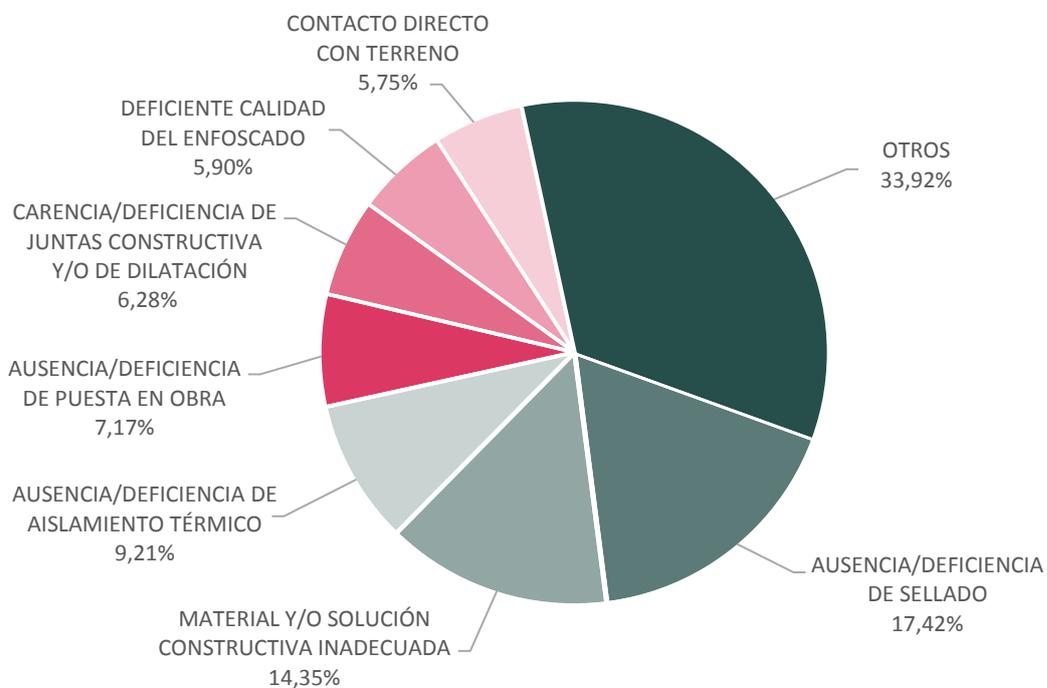
Gráfico 5.4-1.

La tabla y el gráfico de este apartado reflejan una clara presencia de las *causas ausencia/deficiencia de sellado* con cerca de un 17,5% de los casos y de *material y/o solución constructiva inadecuada* con casi un 14,5%.
