Cs-1

**CIMENTACIONES SUPERFICIALES:
ZAPATAS**

FISURAS EN GENERAL (CERRAM/TABIQ Y/O SOLAD)

FUNDACIÓN MUSAAT	
AUTOR ● Alberto Moreno Cansado	COORDINACIÓN ● Juan Carlos Gárgoles Almarza
COLABORADOR ● Manuel Jesús Carretero Ayuso

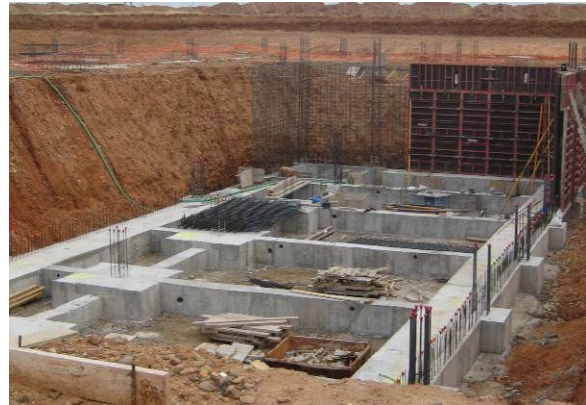
Figura 1: Ejecución de cimentación por zapatas

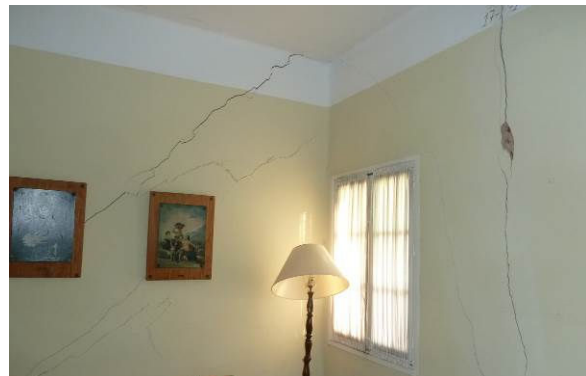
Figura 2: Lesiones por asientos de la cimentación

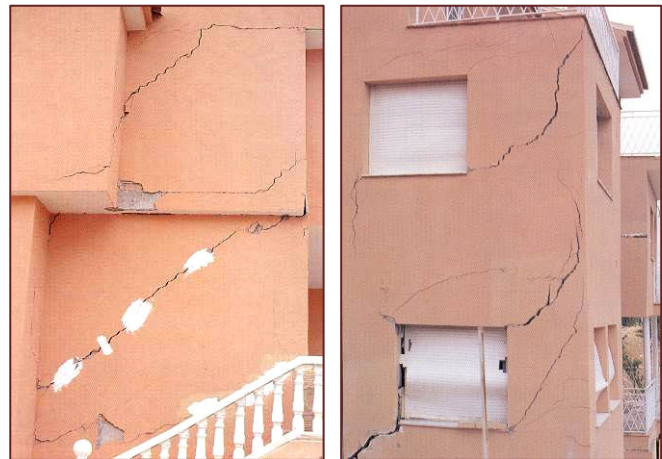
Figura 4: Cimentación en relleno. Asientos: Fisuras/grietas

- Derivados del proyecto podremos tener patologías que se deben a la falta de idoneidad de los materiales, ensayos de reconocimiento insuficientes, falta de definición de los materiales de relleno, falta de definición de los valores de compactación, etc.
- Derivados de la puesta en obra: podremos tener patologías que se deben a la disposición de materiales no adecuados, errores en la compactación de los rellenos, errores en la instalación de la red de saneamiento (fugas), etc.

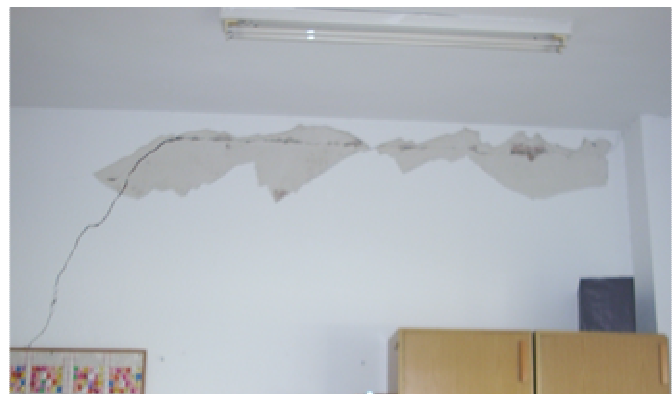
Figura 5: Cimentación en arcillas expansivas. Fisuras/grietas

La principal característica de los suelos arcillosos expansivos es la de producir movimientos como consecuencia de hinchamientos y retracciones del subsuelo sobre el cual apoya la cimentación, debidos a cambios de humedad en el suelo y que provocan en la mayoría de los casos daños estructurales importantes.

La cimentación sobre arcillas expansivas es posible siempre y cuando se disponga de un completo estudio geotécnico, que permita al redactor del proyecto tomar las medidas adecuadas para cada situación y prever los sistemas necesarios para evitar o minimizar cualquier cambio de humedad en el terreno. Todo ello claro está, debe complementarse con la correcta ejecución y por supuesto con un mantenimiento adecuado.

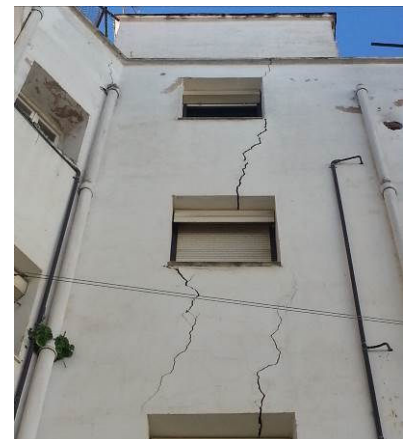
Figura 7: Fisuraciones por asentos de la cimentación

Las tensiones transmitidas por las cimentaciones dan lugar a deformaciones del terreno que se traducen en asientos, desplazamientos horizontales y giros de la estructura que, si resultan excesivos, podrán originar una pérdida de la funcionalidad, producir fisuraciones, agrietamientos, u otros daños (véase la Figura 7).

Se produce una **fisura y/o grieta inclinada**. Lo normal es que la fábrica se agriete en el sentido de su mayor resistencia, esto es en el sentido de la isostática de compresión. Por tanto, una grieta de asiento diferencial será inclinada descendiendo hacia la zona de terreno menos deformable..

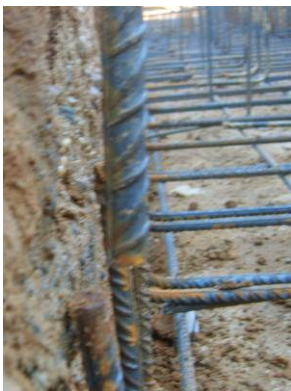
Figura 8: Inadecuado recubrimiento lateral de las armaduras con el terreno (Mínimo 7 cm).

El recubrimiento lateral de las puntas de las barras no será inferior a 70 mm.

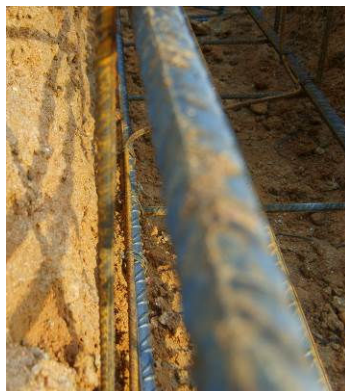
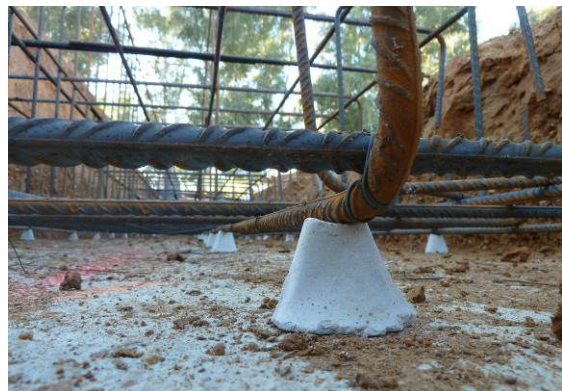
Figura 9: Recubrimiento de las armaduras. Colocación separadores

Los recubrimientos nominales indicados en 37.2.4 de la EHE-08, deberán garantizarse mediante la disposición de los correspondientes elementos -separadores o calzos- colocados en obra, debiéndose disponer de acuerdo con las prescripciones de la tabla 69.8.2 de la EHE-08.

En el caso de piezas hormigonadas contra el terreno, el recubrimiento mínimo será de 70 mm salvo que se haya preparado el terreno y dispuesto de solera de asiento que podrá ser de 40 mm.

Hay que tener presente que un recubrimiento insuficiente puede ser la causa de entrada de agentes agresivos que corroen la armadura produciendo una pérdida progresiva de sección y la consiguiente reducción de la seguridad.
