Cm-1

**MUROS DE SÓTANO:
IMPERMEABILIZACIÓN Y DRENAJE**

FILTRACIONES Y/O HUMEDADES

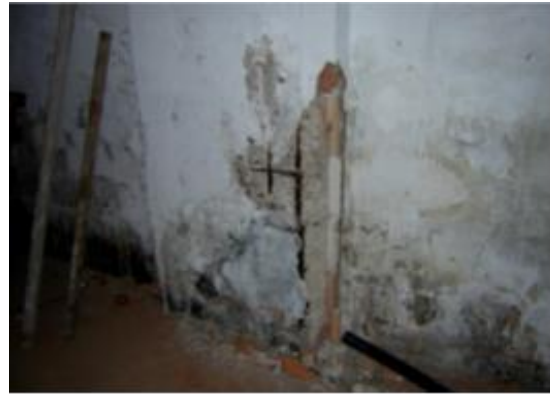
Fig. 1: Humedades

Las humedades en sótano consideradas en este documento son consecuencia del agua procedente del exterior del edificio por la presencia de agua por nivel freático, rotura de canalizaciones exteriores, escorrentías del terreno, precipitaciones atmosféricas o riego de zonas ajardinadas.

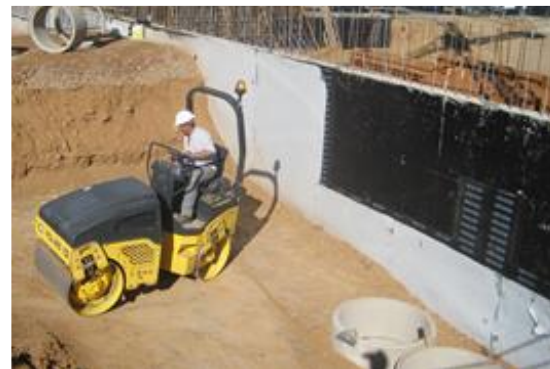
Fig. 2: Impermeabilización-capa drenante-compactación

- El **drenaje** y evacuación del agua, debe estar compuesto por una capa drenante y una capa filtrante dispuesta entre la impermeabilización y el terreno o entre el muro y el terreno cuando no dispone de impermeabilización exterior. La capa drenante puede estar constituida por una lámina drenante, grava, o una fábrica de bloques de materiales porosos que permita obtener las mismas prestaciones. El drenaje y evacuación de agua puede disponer, conforme a las condiciones exigidas a cada solución constructiva, de pozos drenantes, o tubos drenantes conectados a la red de saneamiento, o sistema de recogida para su reutilización posterior, y cámara de bombeo con dos bombas de achique cuando dicha conexión esté situada por encima de la red de drenaje.

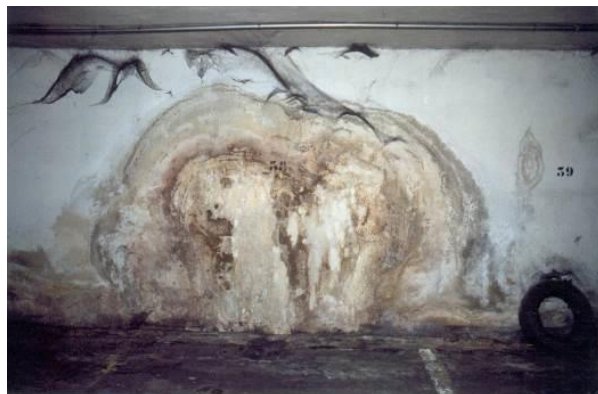
Fig. 3: Filtración a través de junta o fisuras

- Filtraciones a través de:
 - juntas de hormigonado y coqueras.
 - los espadines de montaje de los encofrados.
 - de las juntas de dilatación
 - de fisuras en muros de sótano.
 - encuentro del forjado con el muro.
 - los pasos de instalaciones.

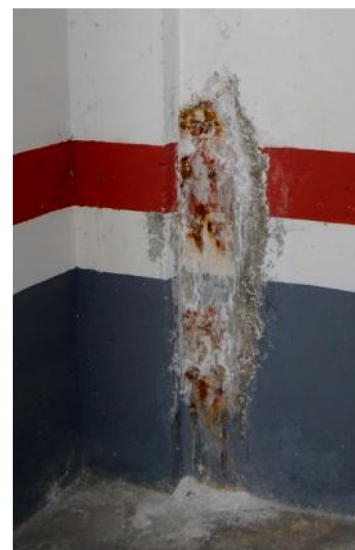
Fig. 4: Filtraciones a través de coqueras

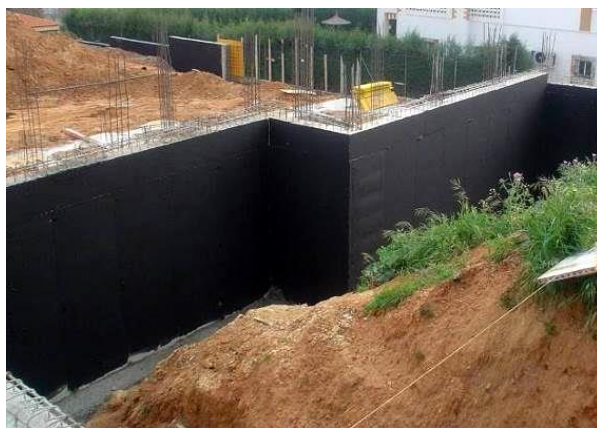
Fig. 5: Imprimación trasdós del muro

- ❖ **En la impermeabilización y drenaje ejecutado exteriormente:**
- Si se impermeabiliza mediante lámina la superficie del paramento no debe tener resaltos de material que pueda suponer riesgo de punzonamiento, debiéndose regularizar la superficie de muros y cimentaciones, y redondear o achaflanar los encuentros y cambios de dirección antes de impermeabilizar.

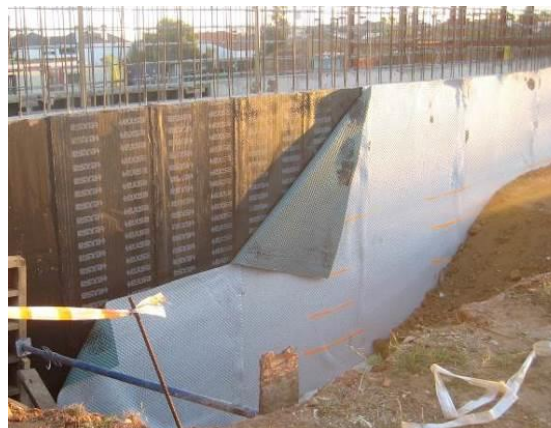
Fig. 6: Montaje lámina impermeabilizante + capa protectora

- Cuando la lámina sea no adherida debe colocarse una capa antipunzonamiento entre ésta y el muro.
 - Cuando no se vaya a disponer de lámina drenante debe colocarse una capa protectora antipunzonamiento en la cara exterior de la lámina impermeable.
