UNIDAD CONSTRUCTIVA

**MURO DE SOTANO Y CONTENCIÓN:
PROCESO DE EJECUCIÓN**

CONTROL:	ISSN: 2340-7573	Data: 14/1	Ord.: 4	Vol.: C	Nº: Cm-2	Ver.: 1
-----------------	-----------------	------------	---------	---------	----------	---------

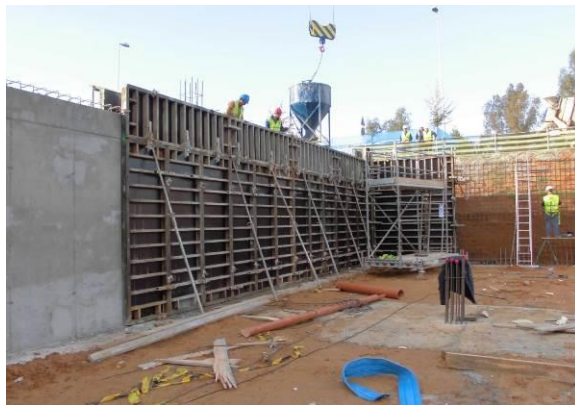
Fig. 1: Ejecución muro contención

Para la ejecución de los muros a una cara la excavación se podrá realizar **continua** cuando las condiciones del terreno, según el estudio geotécnico, permitan un corte vertical, abriéndose los tramos en función de las juntas de hormigonado previstas. De no ser así, la excavación se realizará por **bataches** alternos, debiéndose justificar la distancia entre bataches y la pendiente del terreno, en función de los parámetros definidos en el estudio geotécnico. En el caso de no disponer de ellos, la longitud del batache en planta no será superior a los 3,5 metros y la pendiente será de 45°.

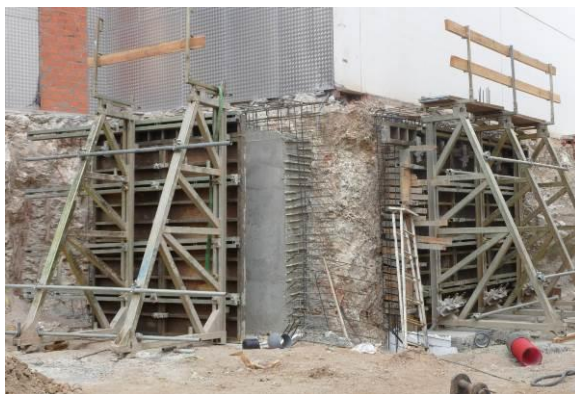
Fig. 2: Ejecución muro por bataches

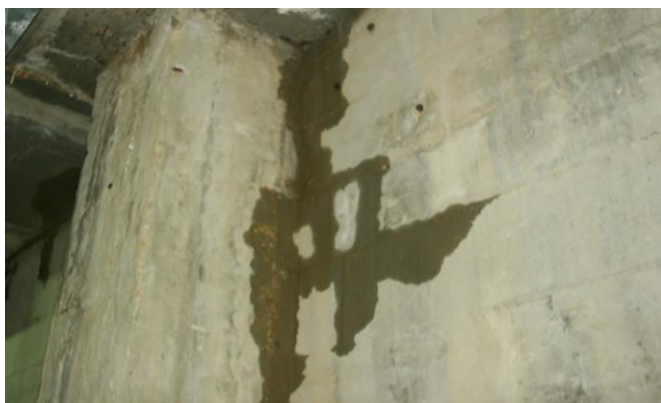
Figura 4. Muro de sótano. Filtración

La problemática más habitual en los muros de contención, y en especial en los muros de sótano, es la aparición de humedades por filtración. El documento, "MUROS DE SÓTANO. Impermeabilización y drenaje" Cm-1, ya publicado, está dedicado a esta problemática.

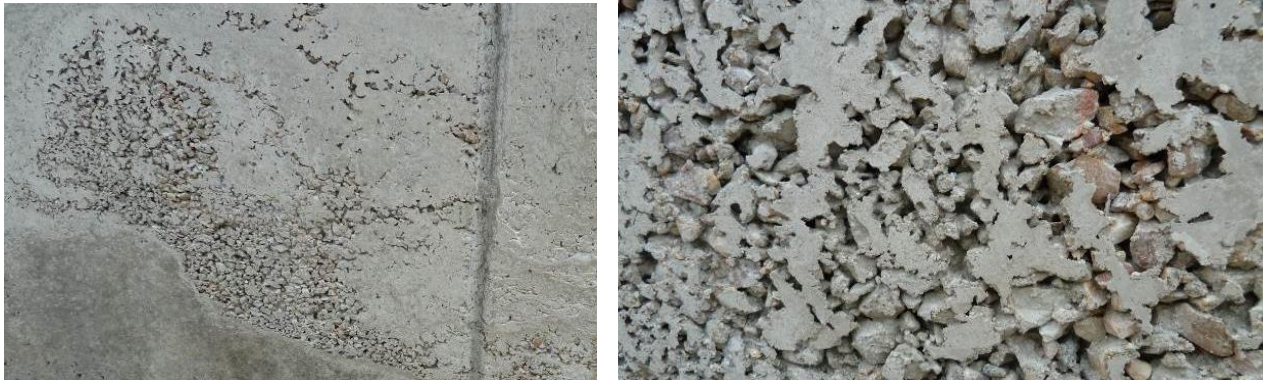
El vertido se ha segregado por presentar una granulometría con excesiva cantidad de árido grueso, por la falta de estanqueidad de los encofrados o por vibrados excesivos con la pérdida de lechada.

Figura 5. Nidos de grava en muros

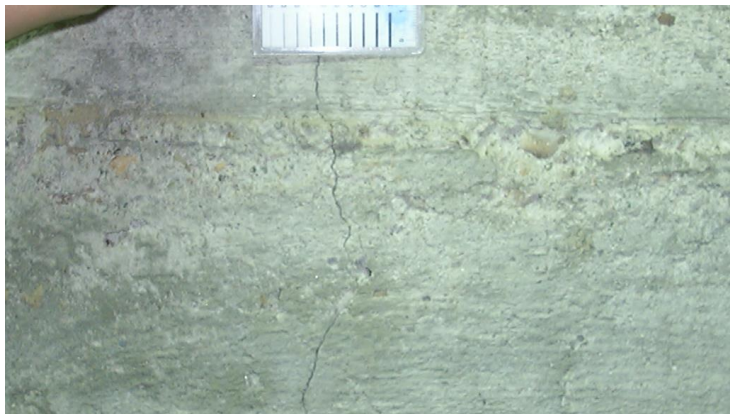
Las retracciones, ya sean hidráulicas o térmicas, producen una fisuración abierta desde la coronación cerrándose a medida que desciende por el muro. Generalmente, las de carácter hidráulico surgen durante el endurecimiento del hormigón. Cuanto mayor sea la relación agua/cemento mayor será la retracción hidráulica, ya que mayor será la cantidad de agua a evaporarse. Este efecto se ha incrementado ostensiblemente en los últimos años porque cada vez se utilizan hormigones más resistentes que liberan más calor durante su endurecimiento. Las retracciones térmicas por su parte, se producen con la obra en servicio.

Las causas pueden estar motivadas, entre otras, por la omisión o insuficientes juntas de hormigonado, deficiente cuantía de armadura de retracción (horizontal), exceso de finos en la arena, acción del viento o el sol sobre la superficie del hormigón durante el inicio del fraguado (producen una desecación prematura), separación excesiva de juntas de dilatación o curados inadecuados.

Figura 6. Fisuración por retracción en alzado de muro

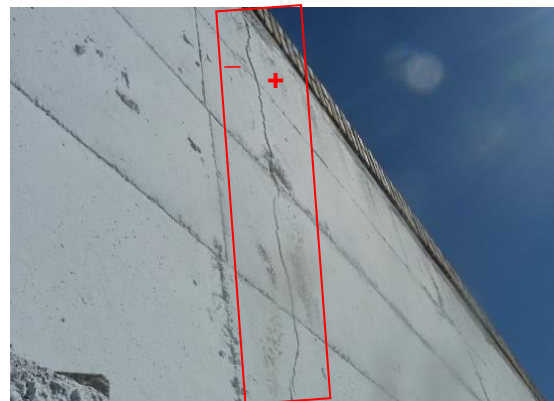
Quando se calcula y arma un muro en ménsula y las tierras pierden su cohesión inicial en una zona del muro, se origina un empuje parcial que provoca una flexión horizontal. Si el muro no tiene la armadura suficiente aparecerá una fisura de tracción horizontal que es abierta por la parte superior y que se cierra a medida que desciende, similar a las causadas por la retracción. Como causas principales se encuentra el aumento de los empujes o la deficiente armadura horizontal en la cara interior del muro.

Figura 8. Fisura por flexión parcial en muro

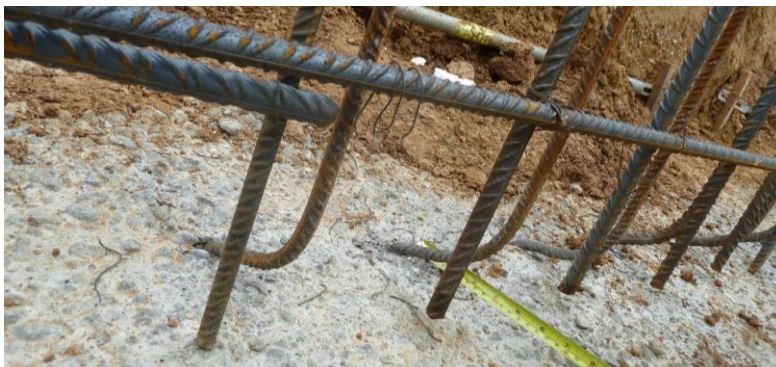
En el caso de que las esperas no cumplan con el recubrimiento mínimo se podrá realizar el grifado de las armaduras, siempre que el desplazamiento no supere cuatro veces el diámetro de la barra de espera, y se dispongan de estribos adicionales.

Si el desplazamiento entre barras es superior al indicado o las esperas se encuentra fuera del límite del espesor del muro, se procederá al corte de las armaduras y a la apertura de taladros en la alineación correcta, la aplicación de resinas previa limpieza con aire comprimido o soplado con bombín, evitando la utilización del agua para la limpieza del taladro, introduciendo posteriormente las armaduras en dichos taladros, asegurándose una adecuada mezcla y relleno del taladro.

Figura 10. Grifado de las armaduras en espera del muro

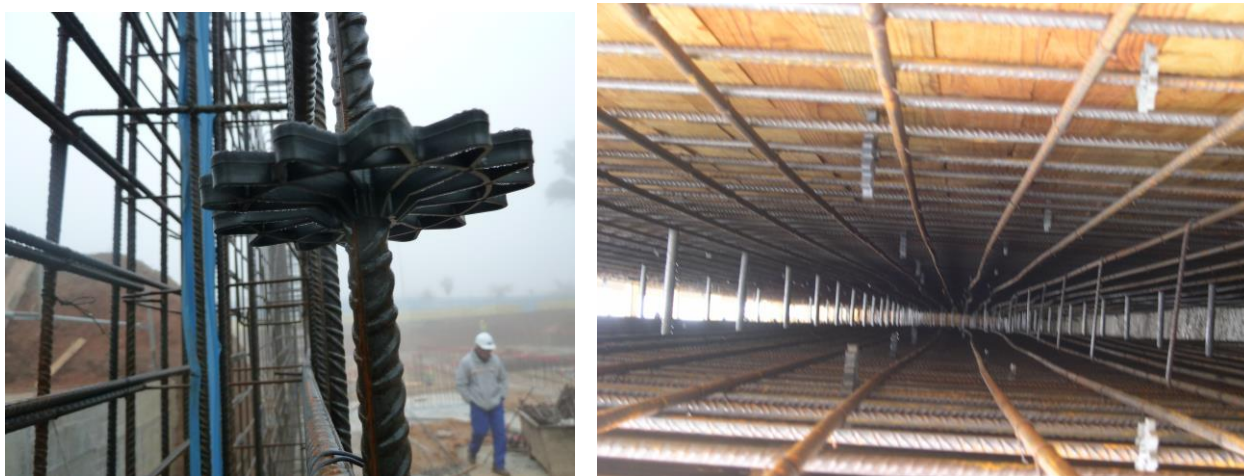
La distancia entre separadores o calzos no será superior a 50 veces el diámetro de las armaduras ó 50 cm, colocándose a la misma altura en las caras opuestas de las armaduras. La distancia máxima entre calzos para conseguir la separación entre emparrillados de ambas caras no será superior a 100 cm. (Tabla 69.8.2 EHE-08).

Figura 11. Colocación separadores en el armado del muro

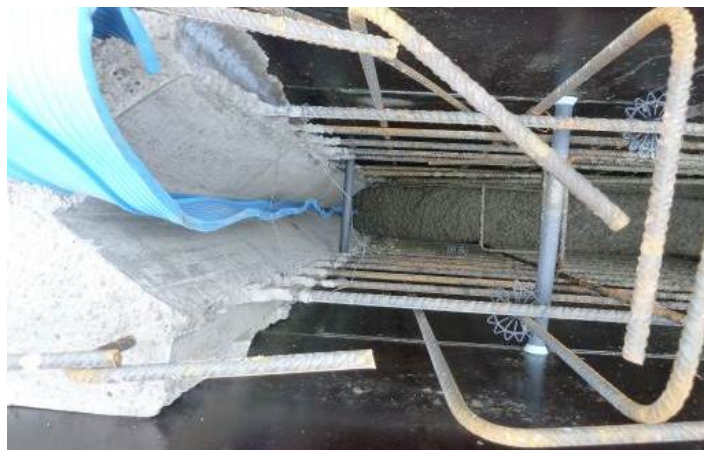
Cuando los efectos de la retracción puedan ser importantes se intercalarán falsas juntas, debilitando la sección del muro para predeterminar el plano de rotura.

La separación entre estas juntas será de 8 a 12 m (CTE).

Evitar las juntas de hormigonado en horizontal, deberán ser verticales para minimizar las fisura de retracción.

Figura 12. Junta de hormigonado y retracción
