Cp-1

UNIDAD CONSTRUCTIVA

PANTALLA CONTINUA O DE PILOTES:
IMPERMEABILIZACIONES Y DRENAJES

FILTRACIONES Y/O HUMEDADES

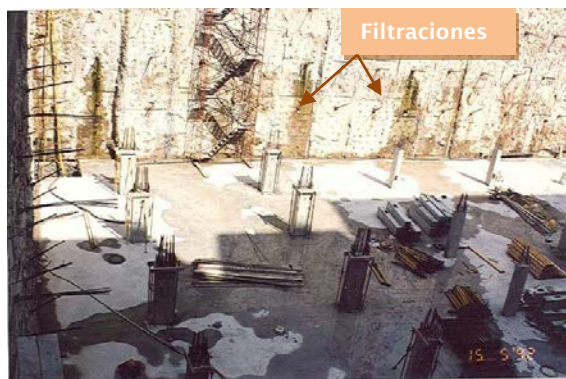
Fig. 1: Ejecución pantalla continua de H.A.

(1) Pantalla continua: Elemento de contención de tierras que se emplean para realizar excavaciones verticales en aquellos casos en los que el terreno, los edificios u otras estructuras cimentadas en las inmediaciones de la excavación, no serían estables sin sujeción, o bien, se trata de eliminar posibles filtraciones de agua a través de los taludes de la excavación y eliminar o reducir a límites admisibles las posibles filtraciones a través del fondo de la misma, o de asegurar la estabilidad de éste frente a fenómenos de sifonamiento. Se construyen desde la superficie del terreno previamente a la ejecución de la excavación y trabajan fundamentalmente a flexión.

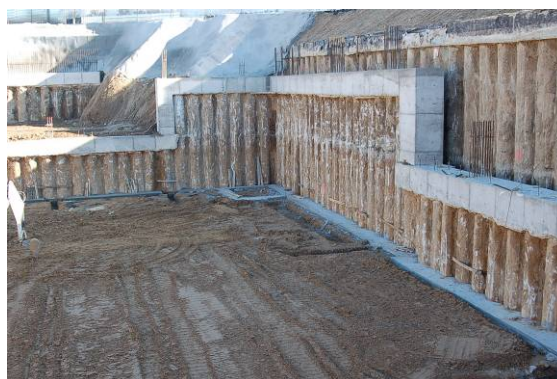
Fig. 2: Ejecución pantalla de pilotes

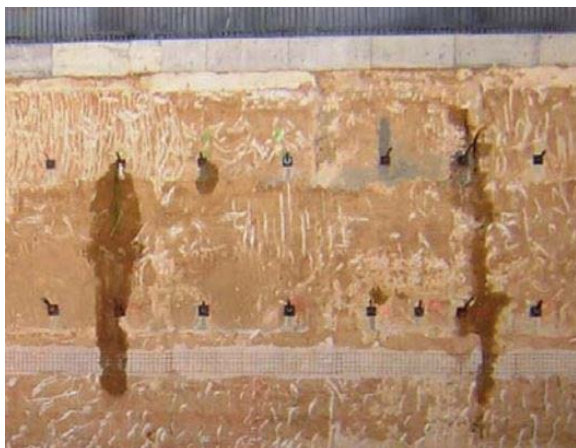
Fig. 3: Filtración por el anclaje del terreno.

- Filtraciones a través de juntas de hormigonado y coqueras.
- Filtraciones a través de los encuentros con los anclajes al terreno.
- Filtraciones a través de los pasos de instalaciones.

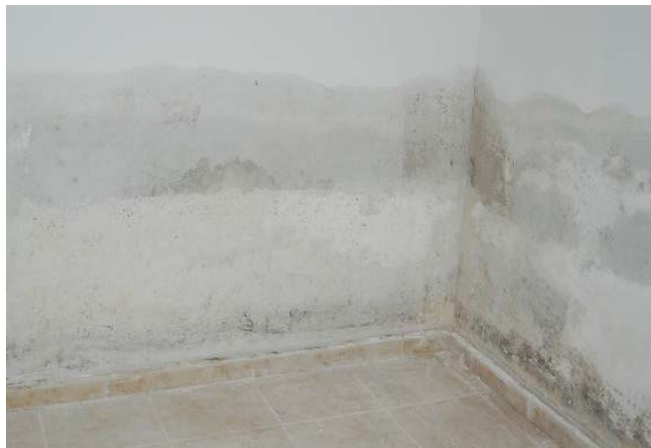
Fig. 4: Humedades en hoja interior de la cámara bufa

El conjunto cámara de aire, canaleta inferior y hoja interior es lo que constituye lo que denominamos **cámara bufa**.
