Cs-1

**CIMENTACIONES SUPERFICIALES:
ZAPATAS**

FISURAS EN GENERAL (CERRAM/TABIQ Y/O SOLAD)

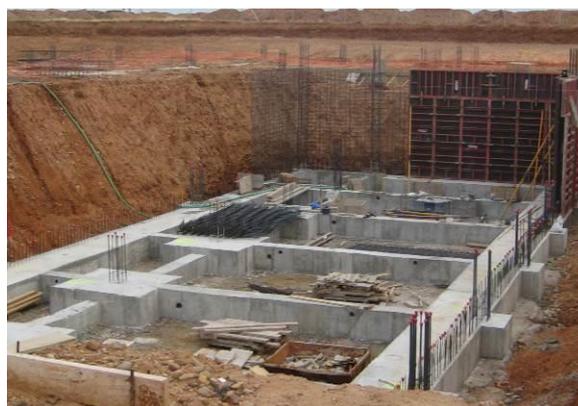
Figura 1: Ejecución de cimentación por zapatas

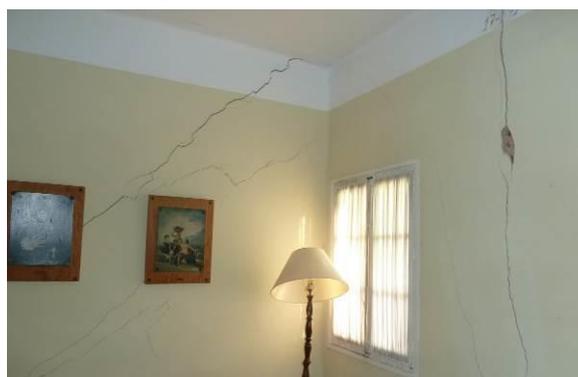
Figura 2: Lesiones por asientos de la cimentación

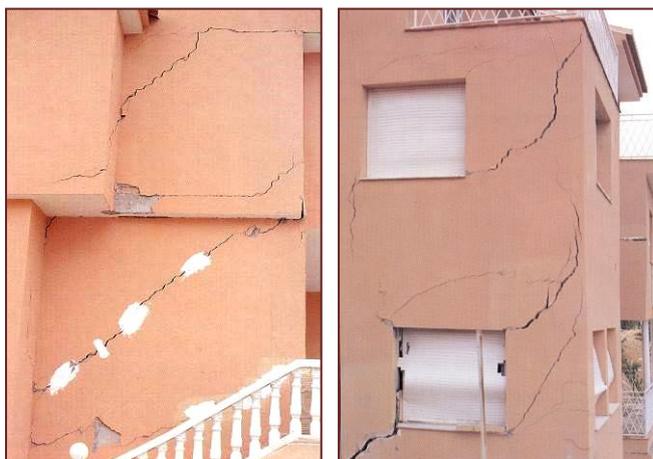
Figura 4: Cimentación en relleno. Asientos: Fisuras/grietas

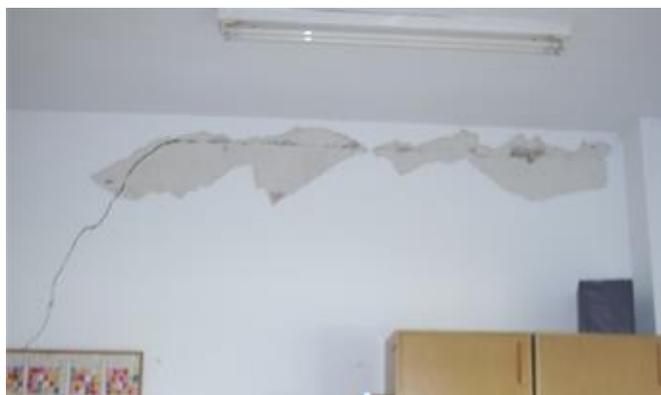
Figura 5: Cimentación en arcillas expansivas. Fisuras/grietas

La principal característica de los suelos arcillosos expansivos es la de producir movimientos como consecuencia de hinchamientos y retracciones del subsuelo sobre el cual apoya la cimentación, debidos a cambios de humedad en el suelo y que provocan en la mayoría de los casos daños estructurales importantes.

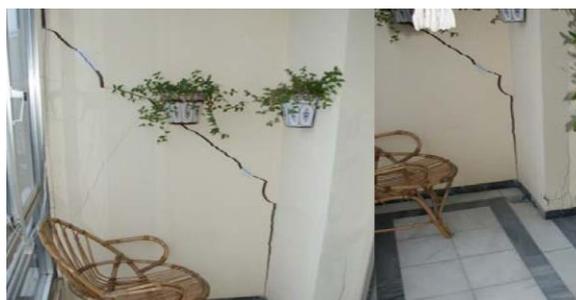
Figura 6: Invasión de cimentaciones próximas. Fisuras y/o grietas

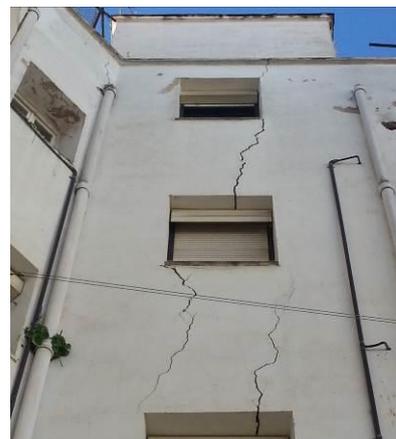
Figura 7: Fisuraciones por asentos de la cimentación

Las tensiones transmitidas por las cimentaciones dan lugar a deformaciones del terreno que se traducen en asientos, desplazamientos horizontales y giros de la estructura que, si resultan excesivos, podrán originar una pérdida de la funcionalidad, producir fisuraciones, agrietamientos, u otros daños (véase la Figura 7).

Se produce una **fisura y/o grieta inclinada**. Lo normal es que la fábrica se agriete en el sentido de su mayor resistencia, esto es en el sentido de la isostática de compresión. Por tanto, una grieta de asiento diferencial será inclinada descendiendo hacia la zona de terreno menos deformable..

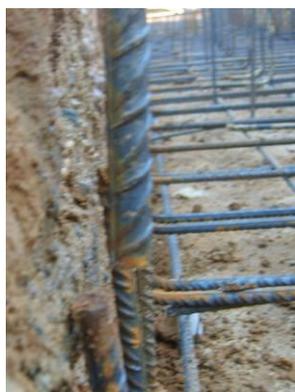
Figura 8: Inadecuado recubrimiento lateral de las armaduras con el terreno (Mínimo 7 cm).

El recubrimiento lateral de las puntas de las barras no será inferior a 70 mm.

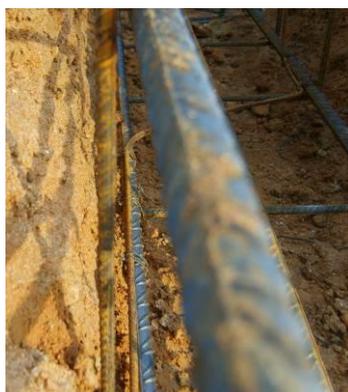
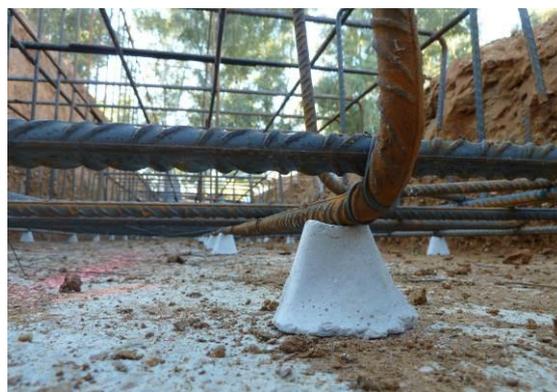
Figura 9: Recubrimiento de las armaduras. Colocación separadores

Los recubrimientos nominales indicados en 37.2.4 de la EHE-08, deberán garantizarse mediante la disposición de los correspondientes elementos -separadores o calzos- colocados en obra, debiéndose disponer de acuerdo con las prescripciones de la tabla 69.8.2 de la EHE-08.

En el caso de piezas hormigonadas contra el terreno, el recubrimiento mínimo será de 70 mm salvo que se haya preparado el terreno y dispuesto de solera de asiento que podrá ser de 40 mm.
