Cm-1

### UNIDAD CONSTRUCTIVA

MUROS DE SÓTANO:  
IMPERMEABILIZACIÓN Y DRENAJE

FILTRACIONES Y/O HUMEDADES

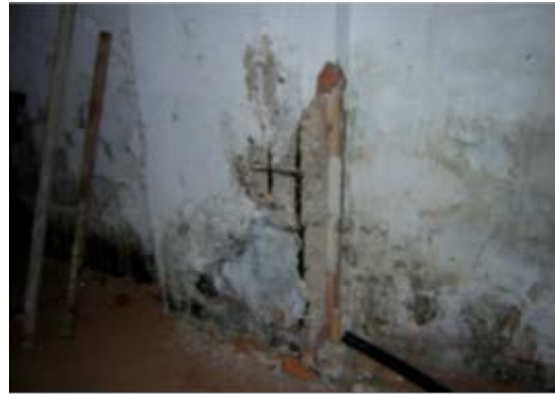
Fig. 1: Humedades

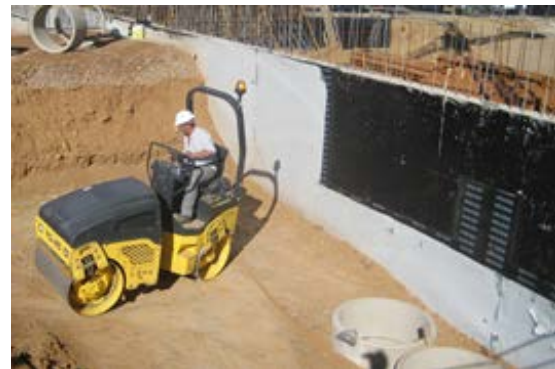
Fig. 2: Impermeabilización-capa drenante-compactación

- El tubo drenante debe rodearse de una capa de material drenante como grava natural o de machaqueo envuelta con una lámina filtrante para la retención de los finos.

- Si el árido es de aluvión, el espesor mínimo del recubrimiento de la capa drenante que envuelve el tubo drenante deberá ser 1,5 veces el diámetro del dren, y si es árido de machaqueo deberá ser 3 veces el diámetro del dren, recomendándose debajo del tubo drenante una capa de árido de unos 5 cm.

- Se recomienda que sobre la capa drenante y filtrante el dren perimetral se rellene con material granular permeable compactado al 90-95 % del Próctor Normal.

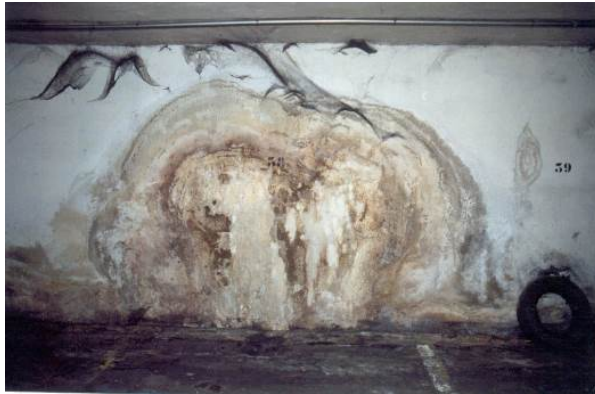
- Filtraciones a través de:
  - juntas de hormigonado y coqueras.
  - los espadines de montaje de los encofrados.
  - de las juntas de dilatación
  - de fisuras en muros de sótano.
  - encuentro del forjado con el muro.
  - los pasos de instalaciones.

Fig. 3: Filtración a través de junta o fisuras

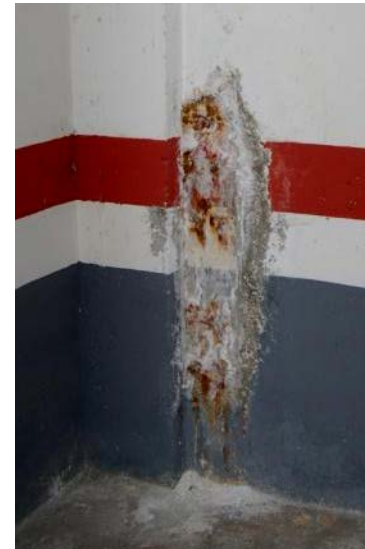
Fig. 4: Filtraciones a través de coqueras

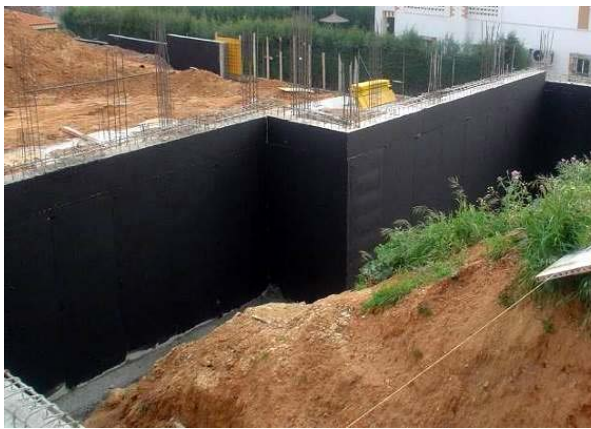
Fig. 5: Imprimación trasdós del muro

- Si se impermeabiliza mediante lámina la superficie del paramento no debe tener resaltos de material que pueda suponer riesgo de punzonamiento, debiéndose regularizar la superficie de muros y cimentaciones, y redondear o achaflanar los encuentros y cambios de dirección antes de impermeabilizar.
- Cuando la lámina sea no adherida debe colocarse una capa antipunzonamiento entre ésta y el muro.
- Cuando no se vaya a disponer de lámina drenante debe colocarse una capa protectora antipunzonamiento en la cara exterior de la lámina impermeable.

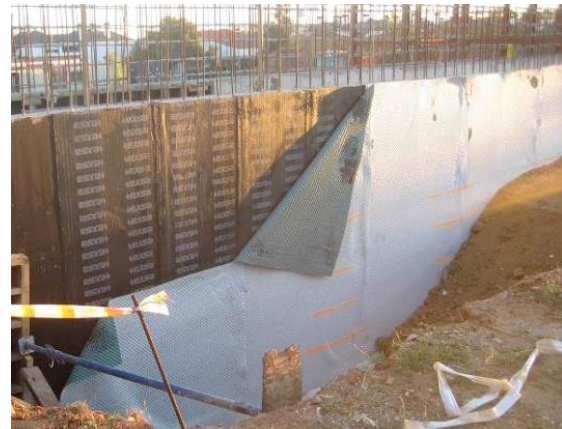
Fig. 6: Montaje lámina impermeabilizante + capa protectora
